安全確認を行わずに発生した作業者のアーク負傷事故

～「ブレーカーの「切」の確認」、「検電」を行わずに発生した作業者のアーク負傷事故～

電気と九州(H25年9月号掲載)

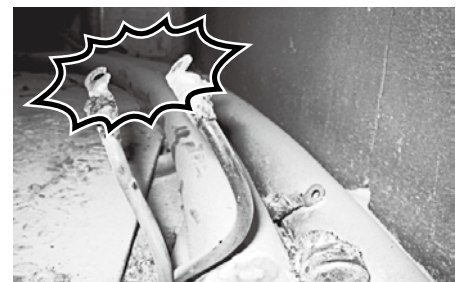
- (1) 移動用ケーブルの末端は、丸端子が露出し、絶縁処理されていなかった。
- (2) 電源は「入」であったが、作業前に漏電ブレーカーを確認したとき、「切」と誤認した(常時「切」である、との思い込みがあった)。
- (3) 電源箱に投入禁止措置が講じられていなかった(投入禁止札も現場になかった)。
- (4) 作業前、移動用ケーブルの検電をしていなかった。

Photo 3 ケーブル端末の丸端子

- (1) 工場内の電線、ケーブルについて、末端処理、絶縁処理を実施し、不要なものを撤去した。
- (2) 未使用のブレーカーは「切」にしておき、「投入禁止」の警標を掲げた。
- (3) 作業前の検電の徹底を含め、電気作業に関する注意点等を再教育した。
- (4) 電気作業前には必ず管理技術者へ相談するようにした。
