塗装工事現場での第三者の過失による 公衆の感電負傷事故について

～設置者及び関係工事業者への保安教育は大丈夫ですか～

電気と九州(H27年7月号掲載)

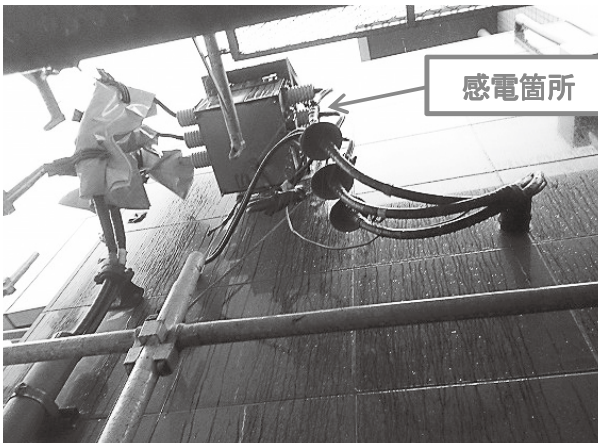
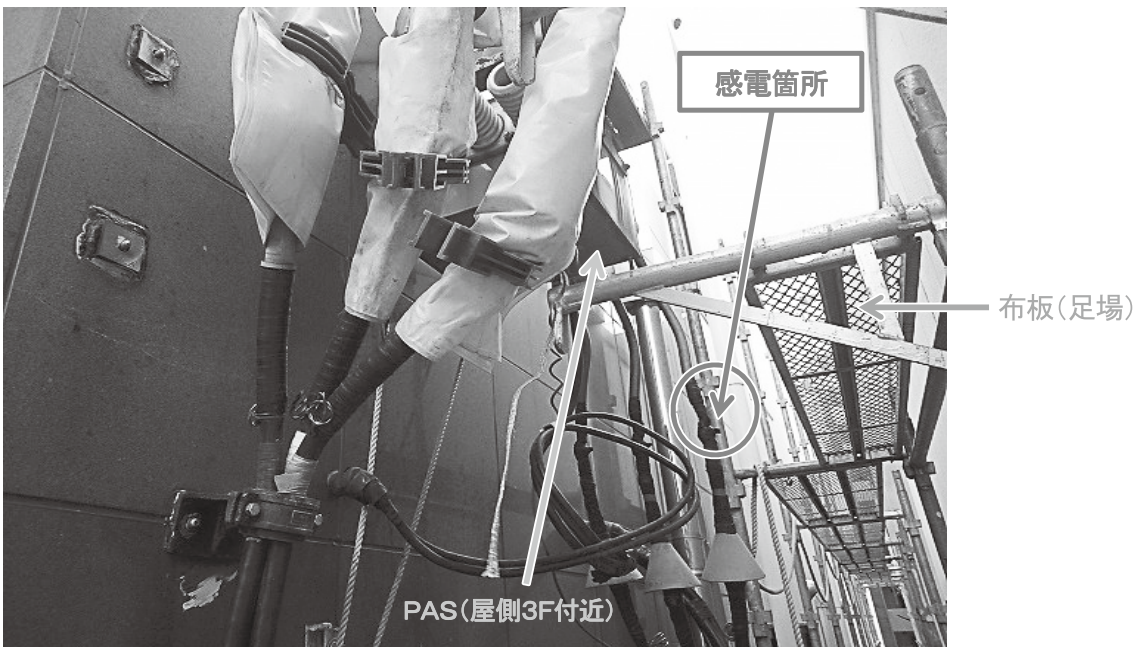
〈 PAS (屋側3F付近) 〉

足場解体作業を開始した被災者は、十分注意しながら作業を行っていたが、PAS付近の布板を取り外そうと手を挙げた瞬間、PAS二次側末端部に被災者の左肘が接触、感電した。被災者は自力で足場から降り、現場責任者へ報告後、自力で病院へ向かい電撃傷で約40日間入院、加療を要した。また、感電と同時に地絡継電器が作動し、PASが正常に開放、波及事故に至らなかった。

- ①電気工事業者が足場解体前にPAS二次側の絶縁保護シートを取り外した。
- ②電気管理技術者への連絡がなかった。
- ③塗装業者及び足場業者の作業員は電気の知識が薄かった。
- ④危険表示等標識がなかった。
- ⑤電気管理技術者の現場責任者に対する指示内容が不十分であった。

- ①電気管理技術者は関係工事業者に対し、高圧電気設備の危険性、絶縁用保護具や絶縁用防具の重要性等について保安教育を実施する。
- ②電気管理技術者は設置者、ビル管理会社及び関係工事業者に対し、工事着工前の連絡等について保安教育を実施する。
- ③工事開始前には必ず危険表示等標識を掲げる。
- ④電気管理技術者は関係工事業者に対し、明確な指示内容を伝える。
