# 作業準備不足による作業者の感電負傷事故について

～委託工事業者への注意事項の周知は徹底していますか～

電気と九州(H27年9月号掲載)

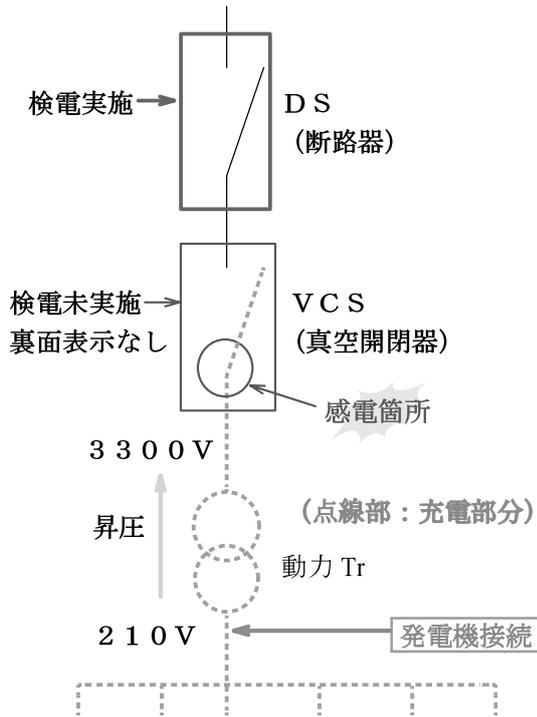
### 感電事故が発生した箇所の単線結線図(抜粋)

委託工事業者の作業員（被災者）は機器のアース線を盤下部アースバーに接続するため、盤左側奥の配線ダクトにアース線を収めようとした際、仮設発電機（以下、発電機という。）から直近動力トランスを介して送電され、検電を行っていない充電中の真空開閉器（以下、VCSという。）2次側（3.3kV）に右肘が接触し、感電負傷した。

- ①工場全停電作業において、仮設発電機の接続で送電されている箇所があることを委託工事業者担当者へ周知されていなかった。
- ②仮設発電機から送電されている旨の表示が盤内になかった。
- ③被災者は、送電されていない箇所（VCS1次側の断路器付近）は検電を実施し、送電されている箇所（VCS2次側）の検電は実施していなかった。

- ①仮設発電機接続手順書の作成
  - ・発電機接続標準作成
  - ・連絡体制及び運転停止時の連絡の明記
  - ・社内、社外への周知明記
  - ・表示の掲示 など
- ②担当課内全員等に対する再教育の実施
- ③検電の範囲及び実施者の明確化など手順書の停電作業の見直しの実施 等

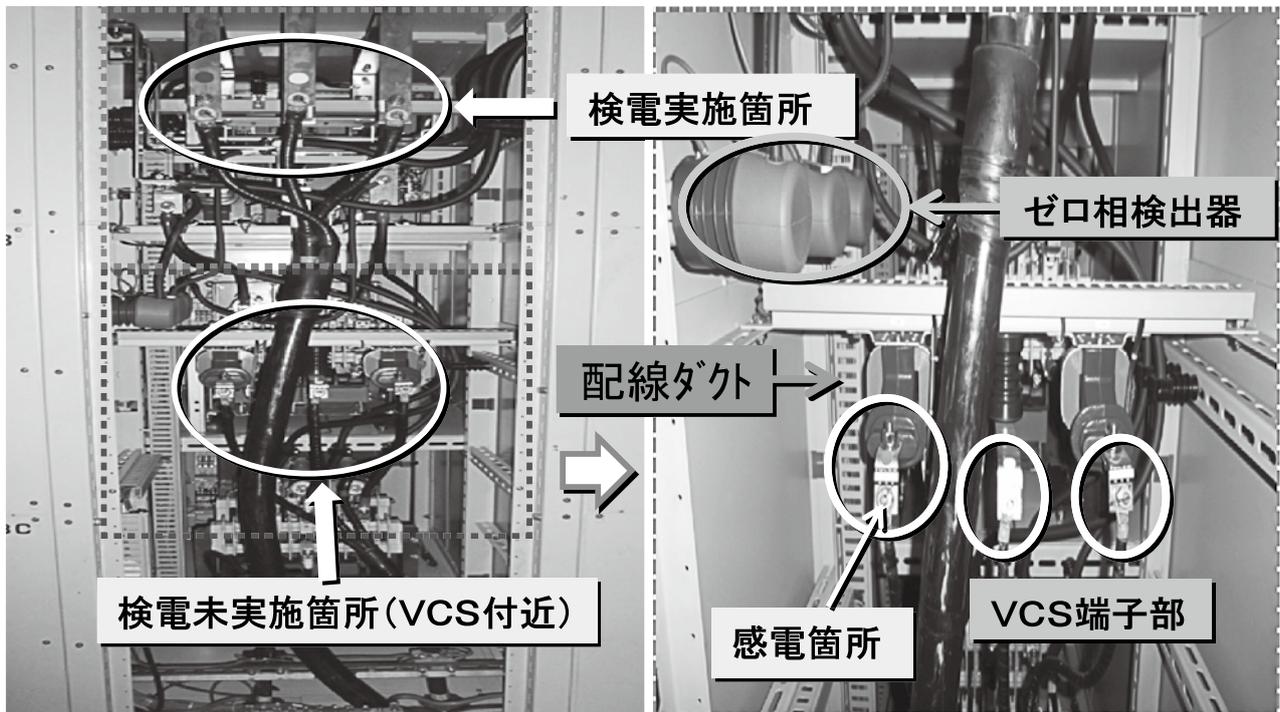
### 感電事故箇所高圧盤(裏面)

を開けて絶縁板を外し、断路器1次側及び2次側の検電を実施して電圧なしを確認後、取付け作業を開始したが、VCS2次側から動力トランス1次側の範囲の検電は実施していなかった。被災者は、当該検出器取付け完了後、アース線を盤下部アースバーに接続するため左側奥の配線ダクトに収めようとした時、盤のVCS2次側に右肘が接触、感電した。この時、ドーンという音がしたため他の作業員2名が確認したら、被災者がしゃがみこんでいたが意識ははっきりしていた。その後、救急車を要請、病院に搬送し、電撃傷で41日間入院、加療を要した。
