# 「保守不完全(ケーブル)」による波及事故について

電気と九州(H25年11月号掲載)

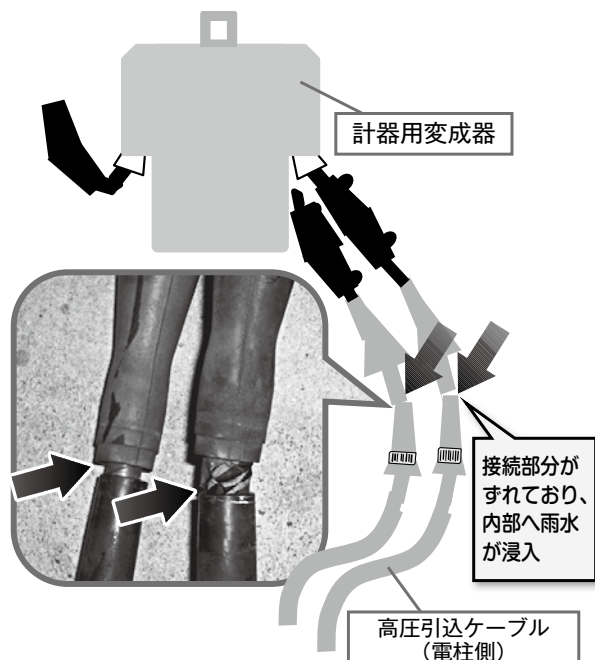
図解1 高圧引込ケーブル電柱側における雨水の浸入状況

高圧引込ケーブルに雨水が染み込み、絶縁破壊して、地絡したもの。

当該ケーブルは、設置後約19年が経過していた。前回の年次点検では特に問題はなかったが、その後、計器用変成器（VCT）の2次側に接続されている当該ケーブルの端末処理材の2箇所（青相、白相）がケーブル本体からずれ、内部へ雨水が浸入。

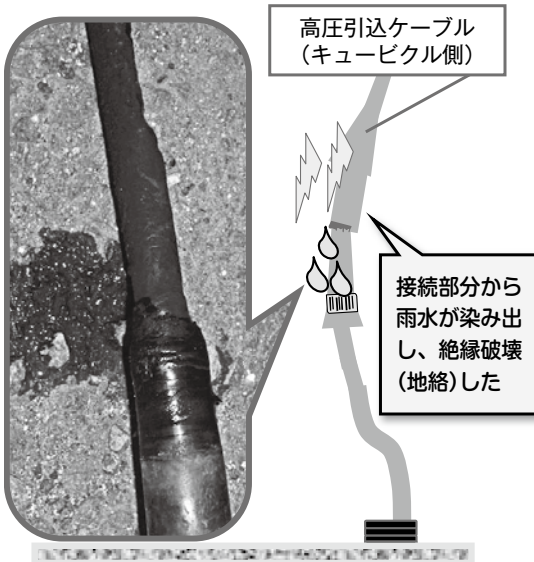
図解2 高圧引込ケーブルのキュービクル側における絶縁破壊（地絡）の状況

この時、地絡継電器(GR)が動作しなかったため、高圧気中開閉器(PAS)は開放せず、波及事故に至った。

浸透した雨水が当該ケーブル内を伝って、キュービクル内の接続部分（端末処理部分）からしみ出ており、この部分が絶縁破壊し、地絡したもの。

間欠地絡により地絡検出ができなかったため、又は青相、白相の異相地絡により変圧器2次側（地絡継電器の制御電源）に正常な電圧が印加されなかったため、地絡継電器が動作しなかったものと考えられている。

この「保守不完全」による電気事故を防止するためには、点検、検査を確実に実施して、電気設備の不良を早期に発見して、速やかに改修しなければなりません。
