# 作業準備不良による感電死亡事故について

～多心ケーブルに対する作業方法は大丈夫ですか～

電気と九州(H28年3月号掲載)

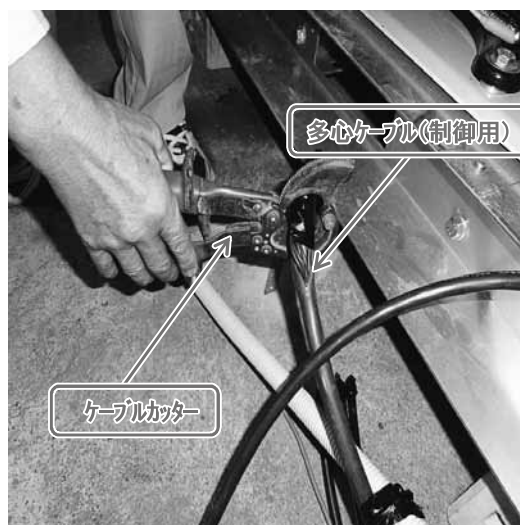
被災者の作業は誰も見ていないが、接続ボックス（内部は既設流用）から接続された新規の多心ケーブル（制御用：12心）を絶縁樹脂が一部はがれたケーブルカッターで切断しようとした際、12心のうち接続ボックス内部で枝分かれした充電中の1心（210V）とケーブルカッターの刃が接触し、絶縁用手袋をしていない被災者の右手の親指及び人差し指付け根から入電、何らかの理由で金属部等に接触した左胸から出電し、感電死亡したと推測される。（ケーブルカッターは新規多心ケーブルにかみ込んだ状態で残されていた。）

- ①多心ケーブル（制御用）の充電状態の確認方法で1心が充電していることを見落としていた。
- ②使用したケーブルカッターが老朽化していたためハンドル部の絶縁樹脂が一部はがれ、直接地金に掌が接触する状態であった。
- ③事故当日は高温多湿（夏場）で、大量の汗により作業服等が濡れた状態であった。
- ④絶縁用手袋は未着用であった。
- ⑤電気管理技術者への連絡がなかった。

事故当時の使用したケーブルカッターが多心ケーブル(制御用)にかみ込んだまま残された状態を再現

- ①工事発注時には、電気管理技術者へ連絡し、発注者、請負業者及び電気管理技術者で入念に打合せを行い、充電部の確認を確実に実施するとともに不安全行為を行わせない。
- ②電線接続作業は、停電作業を原則とし、多心ケーブル（制御用）に対する無電圧状態の確認を確実に実施する。
- ③作業時による絶縁用保護具の着用及び工具の点検、整備を確実に行う。
- ④電気工事関係の請負業者に対して、保安教育を実施する。
- ⑤不要な配線（今回充電していた制御線1心）の撤去を行う。
