# 高圧ケーブルの劣化による波及事故

～大丈夫ですか「電気設備の健全性チェック」～

電気と九州(H29年5月号掲載)

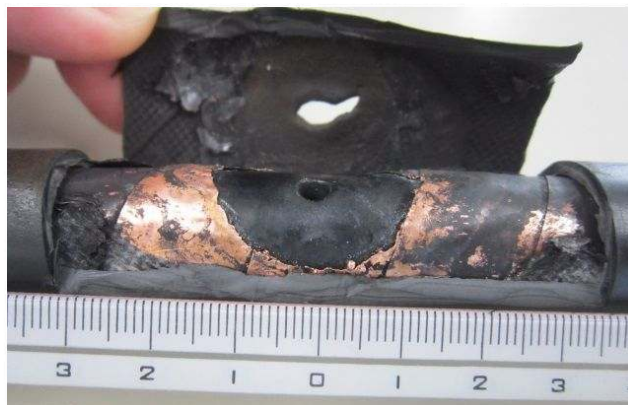
- 昨年発生した熊本地震の影響により、地中配管路内に施設されたケーブルの赤相被覆が損傷し、徐々に劣化が進み絶縁破壊を起こして地絡が発生したと推察される。
- ケーブルで地絡が発生したにも関わらずDGRが動作しなかった原因は、DGRの電源相である赤相が損傷したことにより、電源電圧が安定せず電源喪失状態になったため、動作しなかったと推察される。
- ケーブルの短絡までに至っていないにも関わらず、SOG動作により高圧気中開閉器が開放した要因としては、再送電時の突入電流を短絡電流として認知し、当該開閉器が開放したと推察される。

絶縁不良となった高圧ケーブルについては、設置後5年のものであり、3年前に実施したG端子接地法による絶縁抵抗測定も良好でしたが、地震後に実施したG端子接地法による絶縁抵抗測定で赤相だけが判定基準の500MΩを下回っていたものです。

絶縁破壊した高圧ケーブル(赤相)

- ・ 損傷した高圧ケーブルの取替を行う。
- ・ 地絡方向継電器の電源喪失を防止するため、高圧気中開閉器をVT及びLA内蔵型へ取替を行う。
- ・ また、DGR及びSOG付きとする。
- ・ 電気主任技術者から不良指摘を受けた場合は、早急に改修を行う。

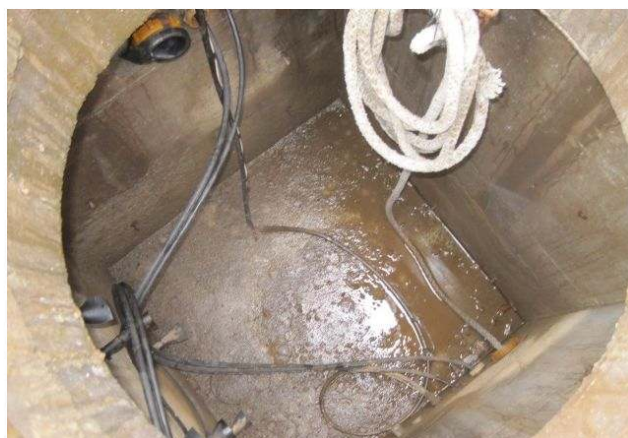
ハンドホール内部

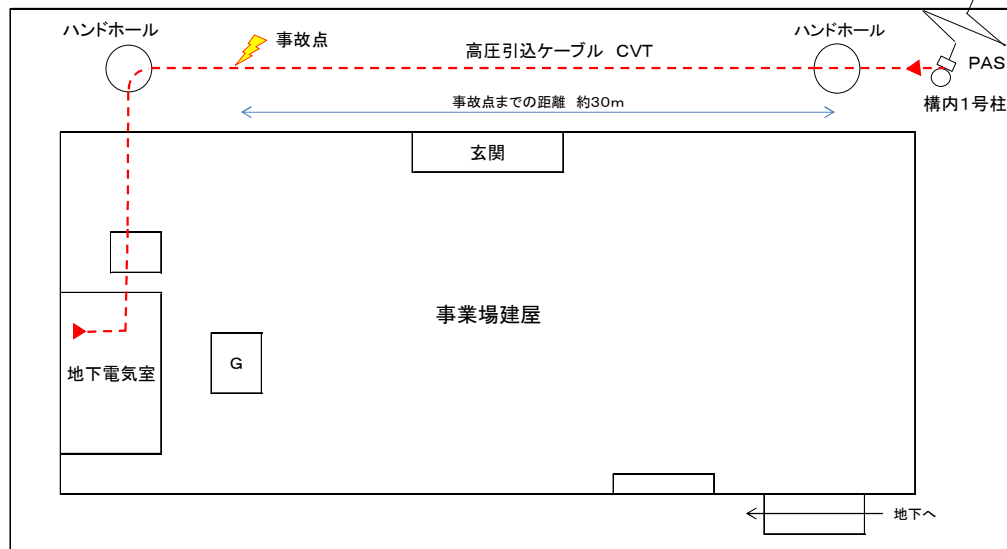
## 事業場平面図

事故発生事業場は、右の事業場平面図のとおり、受電箇所は構内1号柱で、当該1号柱にはDGR・SOG付きの高圧気中開閉器が設置されている。

1号柱から地下電気室までの約100mの間には2つのハンドホールがあり、これを經由して管路内にCVTケーブルが施設されている。
