# 「予定外作業」による感電負傷事故について

～作業の節目節目に存在する確認を確実に実行しましょう～

電気と九州(H26年5月号掲載)

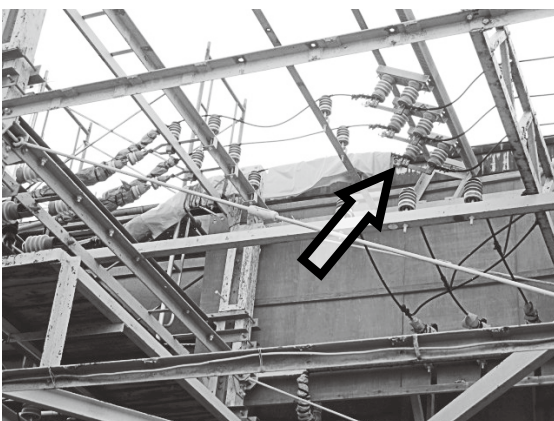
写真2.  
感電箇所（断路器1次側）

そして、電気作業員が絶縁シートを取り付けているとき、作業監視員（被災者）が作業箇所とは逆の方向にある断路器（充電部）のほうへ手を伸ばし、断路器に触れ、感電負傷した。

入電は左手、出電は大腿部であった。

作業に従事していた両者は絶縁用保護具を着用していなかった（革手袋を着用）。

1. 充電中である絶縁電線付近の作業は、社内規定で「高圧活線近接作業」と位置づけ、絶縁用保護具の着用を義務づけ、関係マニュアル（安全作業心得）も変更した。
2. 絶縁保護具の着用指示及び着用状況確認を確実に行うこととし、これらは安全確認票を用いて行うこととした。
3. 作業前ミーティングにおいて、危険箇所、注意箇所をより具体的に抽出し、危険を顕在化することとした。
