停電範囲の確認不足によるアークによる負傷事故について

～作業開始前の検電は必ず行いましょう～

電気と九州(H26年9月号掲載)

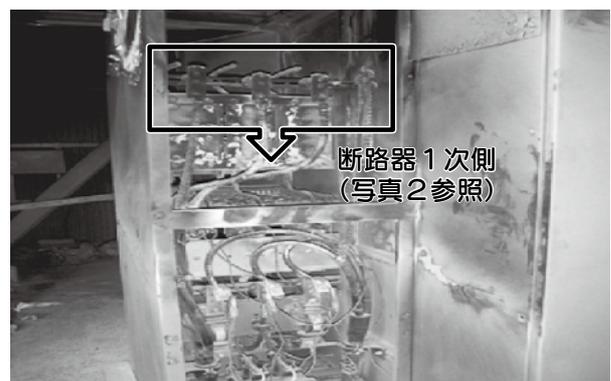
写真1. 3.3kVコンデンサ高圧盤 (事故後)

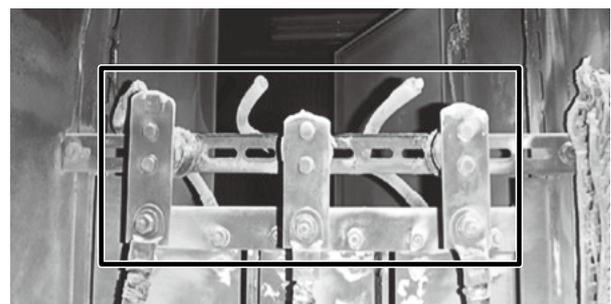
写真2. 断路器1次側端子 (事故時充電中)

- ①被災者B(協力会社責任者)は、被災者Aに対し、高圧盤内断路器1次側が充電中であることを伝えていなかった。
- ②体制変更時、全員で現場KYを行わなかった。
- ③被災者Aは、短絡用接地器具の取り付け状況を見て、断路器1次側も停電状態と思い込み、作業工程にない高圧盤裏面上段部蓋を取り外し、作業を開始した。
- ④被災者Aは、検電せずに充電中である断路器1次側端子に低圧用テスターをあてた。

- ①作業する前には必ず検電する。
- ②KYボードに対する担当者のチェック漏れを防止するため、ライン上長の確認を必須化する。
- ③充電部と停電部が混在する場合は、警標を取り付け、高圧盤裏側パネルを取り外さないよう取付ビスに警告テープを貼る。

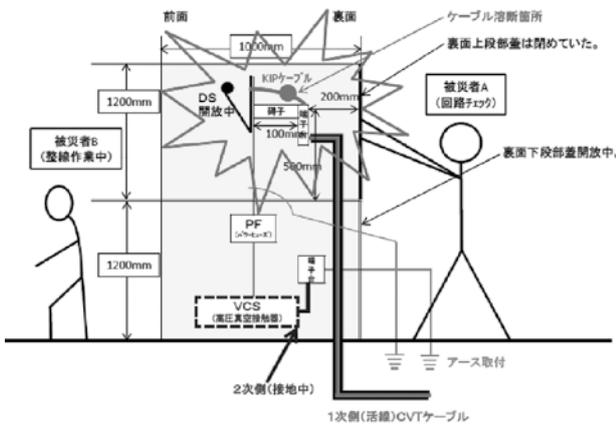
- 10:30 被災者Bは被災者Aと休憩所で合流し進捗状況を打ち合わせた。(この時、高圧盤内充電部について説明しなかった。)
- 10:45 被災者Aは、1人で高圧盤裏側で回路チェックを開始した。(現場での打合せおよび現場KYを行わなかった。)
- 11:10 被災者Aは作業工程にない高圧盤裏面上段部蓋を取り外し、充電部の断路器1次側端子の相間を低圧用テスターで触れた。これにより相間短絡のためアークが発生し、被災者Aが両手、首及び顔を火傷した。また、高圧盤前面で盤を背にして作業をしていた被災者Bは飛散した火の粉が背部の衣服に着火し、火傷した。

図1. 事故発生時の状況

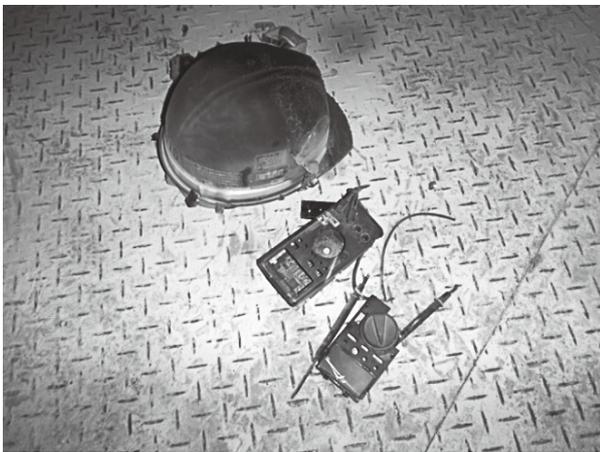
なお、被災者A、B共にヘルメット、防塵マスク、保護メガネ、ゴム手袋を着用していた。

写真3. 使用していたヘルメットと低圧用テスター
