# 「保守不完全(ケーブル端末)」による波及事故について

～保護継電器の保護協調は大丈夫ですか～

電気と九州(H26年11月号掲載)

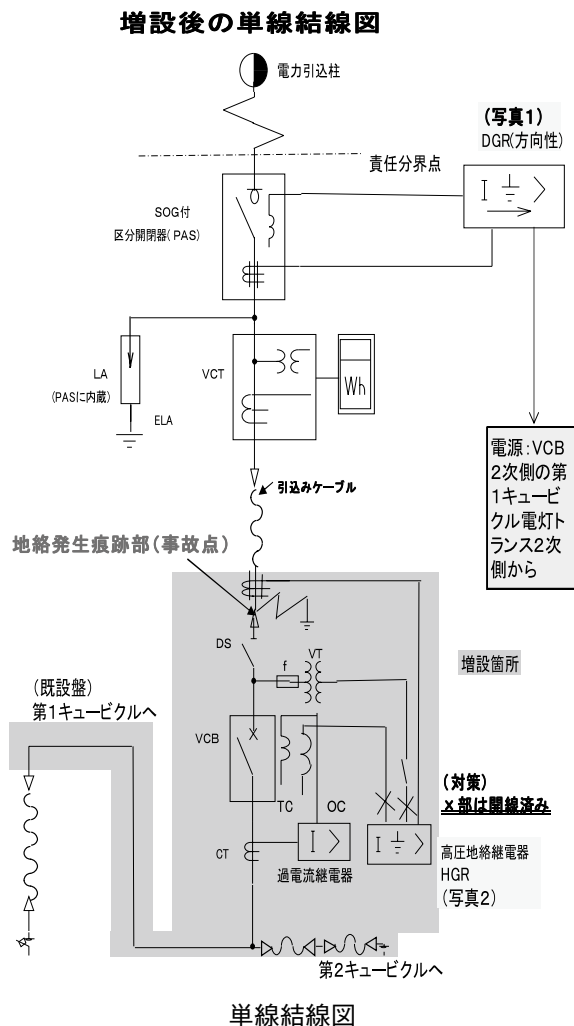
調査の結果、キュービクル受電盤内への高圧引込みケーブル(CVT:38mm)の端末部に地絡痕跡を確認したことから、当該ケーブルの端末部が絶縁破壊し、地絡が発生し、その直後、事故点2次側にあるVCB用GRがトリップしたものと判断した。

- ①責任分界点設置のPASのDGRとキュービクル受電盤内設置のVCBのGRの地絡保護協調がとれていなかったため、適切に事故点の保護がなされなかった。
- ②受電設備施工後、①の保護協調を電気主任技術者が十分確認していなかった。
- ③ケーブルメーカーの調査の結果、高圧引込みケーブル（CVT・38mm<sup>2</sup>）端末部不具合相のケーブルシース剥ぎ取り作業でナイフを入れすぎ、内部しゃへい層及び半導電層を傷つけたため、部分放電が発生し、時間をかけて絶縁破壊に至ったと推定される。

- ①保護協調が保たれていないVCB用GRについて制御電源を切り離して不使用とし、地絡保護についてはPASのDGRで行う。
- ②受電設備の改修工事の際は、電気管理技術者が施工後に保護協調の確認・検討を行う。
- ③高圧引込みケーブルの端末処理は、熟練した作業員により正確な方法で施工するよう電気管理技術者が確認する。
- ④停電が発生した場合に速やかに事業者や電気管理技術者へ通報されるよう絶縁監視装置を設置する。
