# 九州管内で発生した最近の災害事例集

(電気と九州 災害事例シリーズより)

電気安全九州委員会

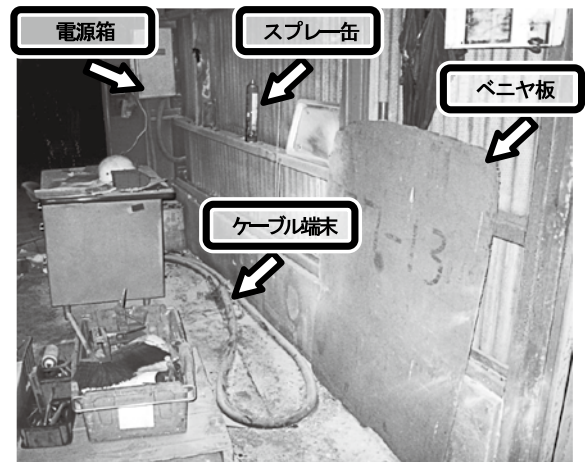
移動用ケーブルは充電中で、末端充電部は露出していたことから、当該部分にスプレー缶が接触したとき、2線間短絡が発生して缶に穴が空き、同時に残存可燃性ガスが噴出して短絡火花で着火し、火災が発生したと考えられている。

Photo 1 事故現場の状況

- (1) 工場内の電線、ケーブルについて、末端処理、絶縁処理を実施し、不要なものを撤去した。
- (2) 未使用のブレーカーは「切」にしておき、「投入禁止」の警標を掲げた。
- (3) 作業前の検電の徹底を含め、電気作業に関する注意点等を再教育した。
- (4) 電気作業前には必ず管理技術者へ相談するようにした。

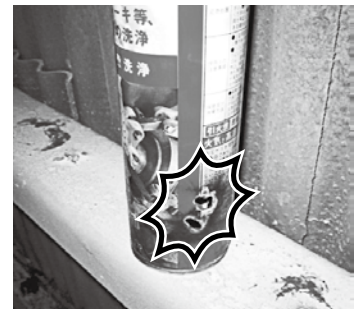
Photo 2 穴が空いたスプレー缶

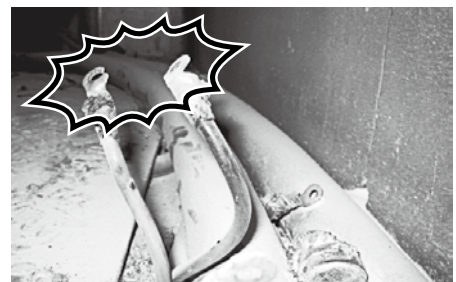
- (1) 移動用ケーブルの末端は、丸端子が露出し、絶縁処理されていなかった。
- (2) 電源は「入」であったが、作業前に漏電ブレーカーを確認したとき、「切」と誤認した(常時「切」である、との思い込みがあった)。
- (3) 電源箱に投入禁止措置が講じられていなかった(投入禁止札も現場になかった)。
- (4) 作業前、移動用ケーブルの検電をしていなかった。

Photo 3 ケーブル端末の丸端子

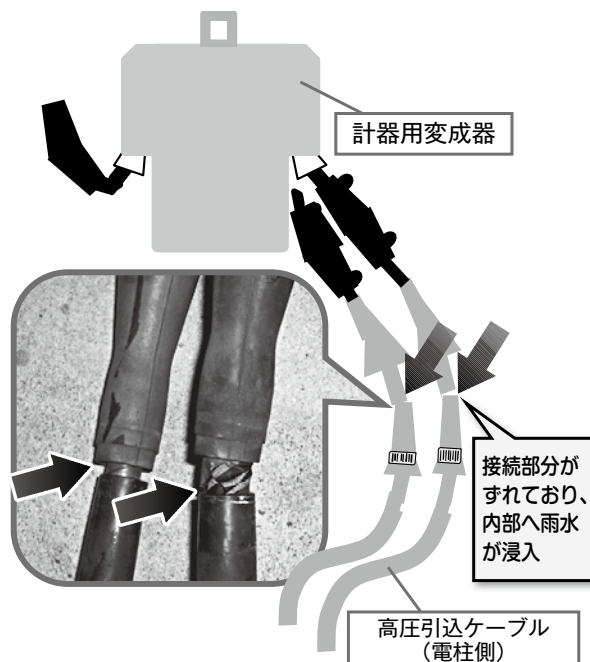
図解1 高圧引込ケーブル電柱側における雨水の浸入状況

当該ケーブルは、設置後約19年が経過していた。前回の年次点検では特に問題はなかったが、その後、計器用変成器 (VCT) の2次側に接続されている当該ケーブルの端末処理材の2箇所 (青相、白相) がケーブル本体からずれ、内部へ雨水が浸入。

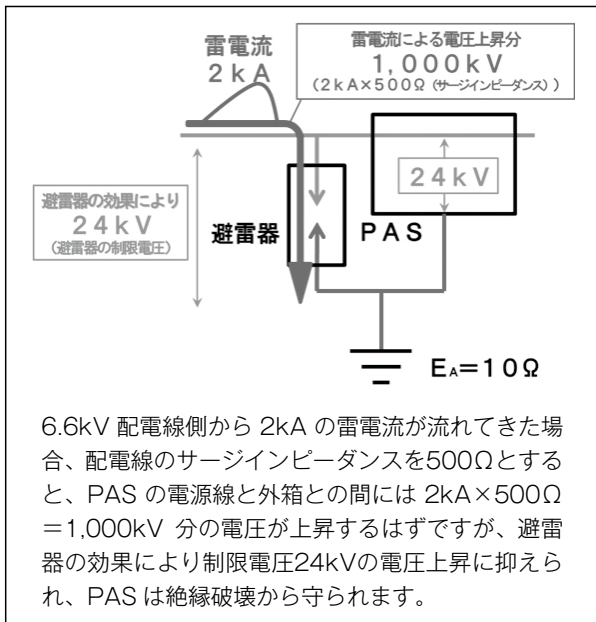
今回の事例のように PAS の絶縁破壊を防止するためには、図1のように、①避雷器をPAS近傍の負荷側へ設置し、②避雷器の接地とPAS外箱の接地と共用(連接接地)すると効果的です。

図1. 避雷器とPAS外箱の接地を共用した場合の効果

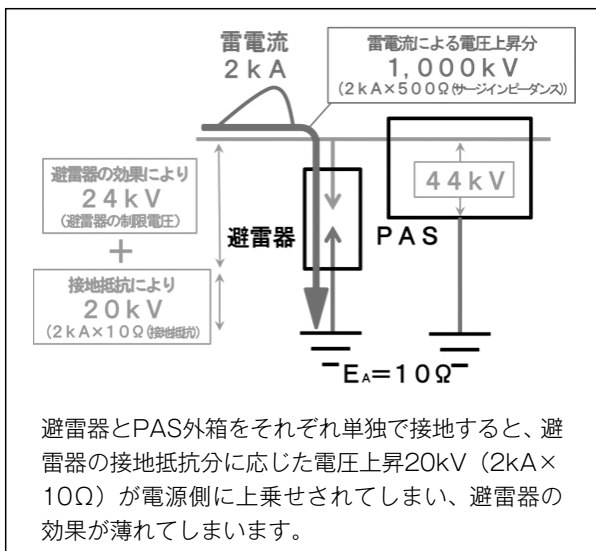
しかし、図2のように避雷器の接地と PAS 外箱の接地を別にとすると、避雷器の接地抵抗に応じた電圧上昇が発生し、避雷器の効果が薄れてしまいます。

図2. 避雷器とPAS外箱の接地を別にした場合

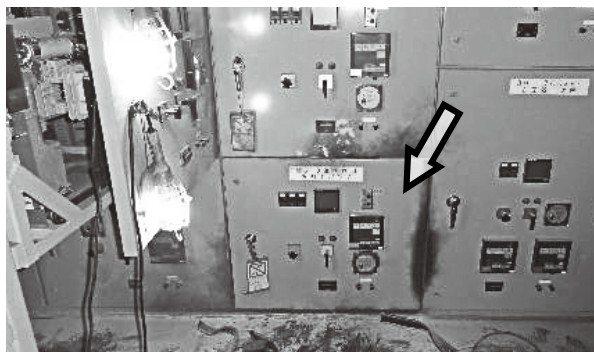
被災者は、充電中であった遮断器1次側に絶縁抵抗測定器の測定端子をあて、アークが発生し、本人及び関係者が被災したものの。

写真1. 事故が発生した遮断器盤

- ①全所停電して点検することを基本とする。
- ②やむなく一部通電している場合は、感電のおそれがない箇所での測定する。この場合、充電部分を区分し、警標等で表示する。
- ③作業する前には検電する。
- ④作業前ミーティングを徹底し、作業指示を確実に伝える。

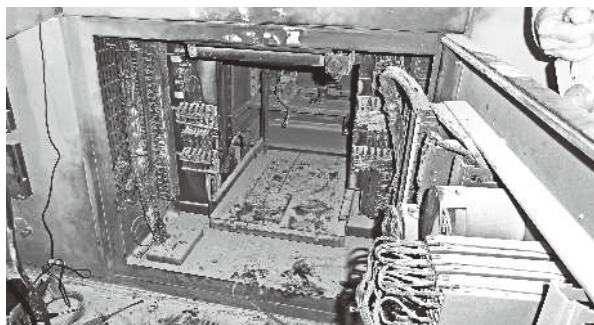
写真2. 事故が発生した遮断器盤の内部

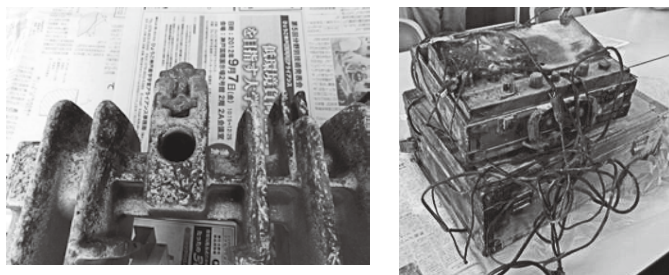
写真3. アークにより溶損した遮断器1次側の端子と絶縁抵抗測定器

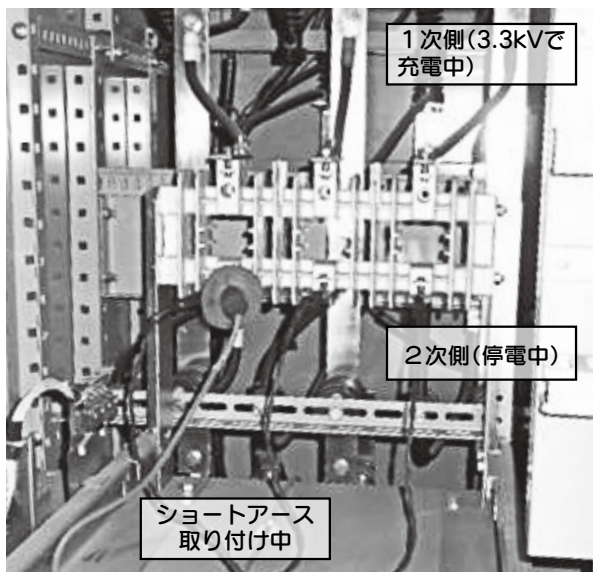
写真4. 事故発生当時を別の遮断器盤で再現

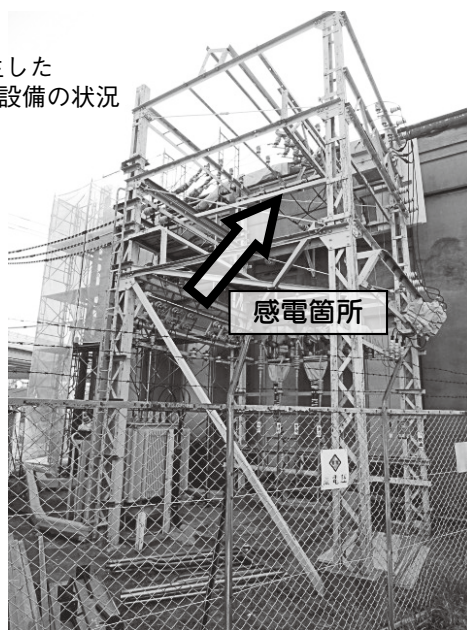
そして、電気作業員が絶縁シートを取り付けているとき、作業監視員（被災者）が作業箇所とは逆の方向にある断路器（充電部）のほうへ手を伸ばし、断路器に触れ、感電負傷した。

事故が発生した  
6.6kV引込設備の状況

1. 充電中である絶縁電線付近の作業は、社内規定で「高圧活線近接作業」と位置づけ、絶縁用保護具の着用を義務づけ、関係マニュアル（安全作業心得）も変更した。
2. 絶縁保護具の着用指示及び着用状況確認を確実に行うこととし、これらは安全確認票を用いて行うこととした。
3. 作業前ミーティングにおいて、危険箇所、注意箇所をより具体的に抽出し、危険を顕在化することとした。

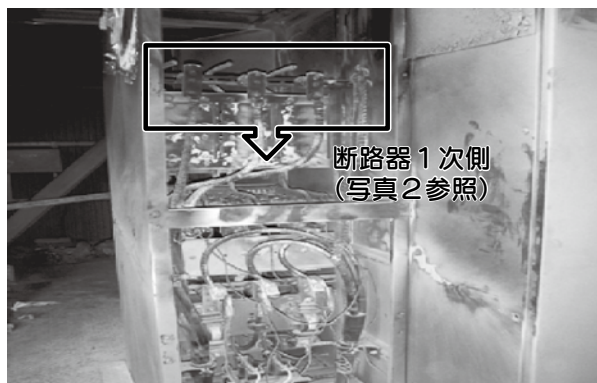
写真1. 3.3kVコンデンサ高圧盤 (事故後)

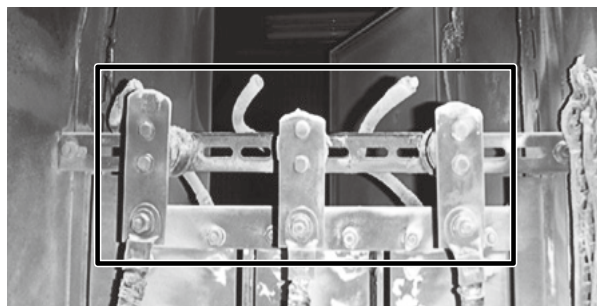
写真2. 断路器1次側端子 (事故時充電中)

- ①被災者B(協力会社責任者)は、被災者Aに対し、高圧盤内断路器1次側が充電中であることを伝えていなかった。
- ②体制変更時、全員で現場KYを行わなかった。
- ③被災者Aは、短絡用接地器具の取り付け状況を見て、断路器1次側も停電状態と思い込み、作業工程にない高圧盤裏面上段部蓋を取り外し、作業を開始した。
- ④被災者Aは、検電せずに充電中である断路器1次側端子に低圧用テスターをあてた。

- ①作業する前には必ず検電する。
- ②KYボードに対する担当者のチェック漏れを防止するため、ライン上長の確認を必須化する。
- ③充電部と停電部が混在する場合は、警標を取り付け、高圧盤裏側パネルを取り外さないよう取付ビスに警告テープを貼る。

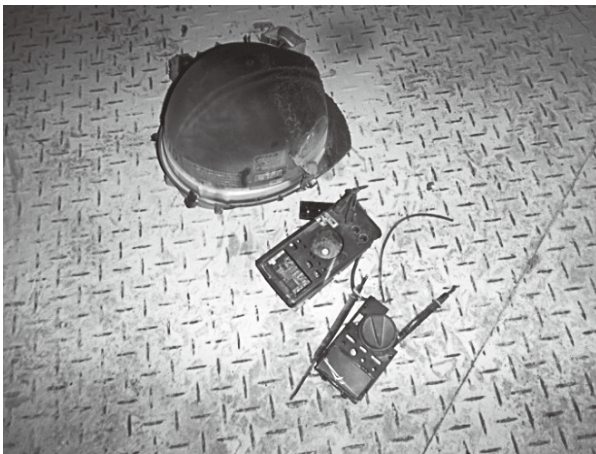
写真3. 使用していたヘルメットと低圧用テスター

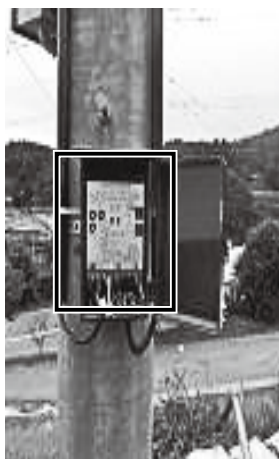
写真1: PASのDGR

DGRの保護協調を電気管理技術者が十分確認しておらず、当該事故発生時にVCB用GRが先にトリップし、VCB2次側以降に接続された電灯トランス（第1キュービクル）からPAS用DGRの電源を取っていたことからPAS用DGRの電源が喪失し、PASが正常に開放せず、波及事故となった。

- ①保護協調が保たれていないVCB用GRについて制御電源を切り離して不使用とし、地絡保護についてはPASのDGRで行う。
- ②受電設備の改修工事の際は、電気管理技術者が施工後に保護協調の確認・検討を行う。
- ③高圧引込みケーブルの端末処理は、熟練した作業員により正確な方法で施工するよう電気管理技術者が確認する。
- ④停電が発生した場合に速やかに事業者や電気管理技術者へ通報されるよう絶縁監視装置を設置する。

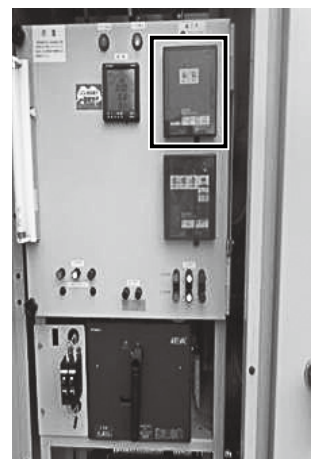
写真2: VCBのGR

- ①責任分界点設置のPASのDGRとキュービクル受電盤内設置のVCBのGRの地絡保護協調がとれていなかったため、適切に事故点の保護がなされなかった。
- ②受電設備施工後、①の保護協調を電気主任技術者が十分確認していなかった。
- ③ケーブルメーカーの調査の結果、高圧引込みケーブル（CVT・38mm<sup>2</sup>）端末部不具合相のケーブルシース剥ぎ取り作業でナイフを入れすぎ、内部しゃへい層及び半導電層を傷つけたため、部分放電が発生し、時間をかけて絶縁破壊に至ったと推定される。

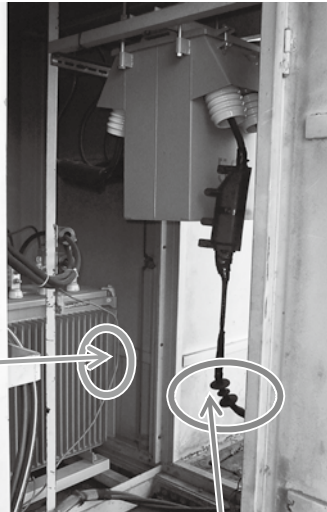
キュービクル内の充電中の引込みケーブルと母線の接続部（2重巻きの絶縁テープで絶縁され露出部は見受けられなかった。）に右肘部が接触し、感電負傷した（被災者の作業着は袖口まで汗で濡れていた）。

- ①通常月次点検時に開閉するキュービクルの扉の前に事業場関係車両が駐車しており、やむを得ず高圧ケーブルの立ち上がり母線との接続部が近接している普段使用しない別の扉から点検（B種接地抵抗測定）を実施しようとした。
- ②汗で濡れた作業着の状態ですら安全確認を意識せず絶縁被覆された高圧充電部に近接して点検（B種接地抵抗測定）を実施しようとした。
- ③高圧充電部が絶縁被覆されていても50cm以内に近寄らないよう点検を実施していたが、それを失念していた。

感電箇所

- ①キュービクル周辺に安全点検に支障がないようペンキ、カラーコーン等で区分し駐車しないようにする。
- ②点検前に自己K Yを行い、十分安全確認してから月次点検を実施する。  
(主なK Y内容)
  - ア. 作業着の着用状況。  
安全作業靴・ゴム手袋の着用状況。
  - イ. ヘルメットの着用状況。
  - ウ. 活線状態で設備内に侵入しない。
  - エ. 設備及び周辺状況で点検作業の一部中止の必要はないか。
  - オ. 高圧充電部と点検箇所の安全離隔は確保されているか。等

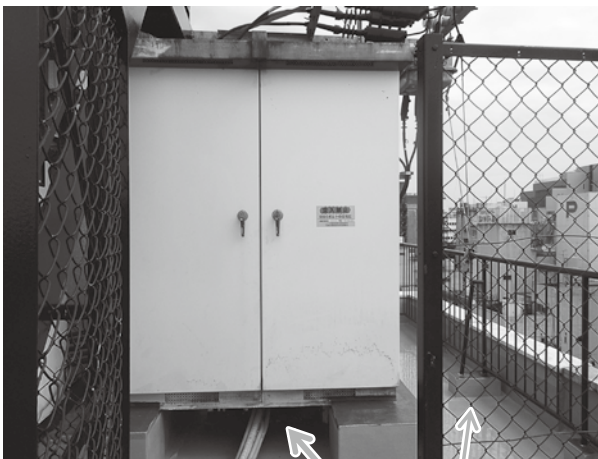
〈キュービクル前面〉

屋上の防水塗装工事のため被災者が設置者から借りた鍵の中にキュービクルの扉の鍵が付いていた。被災者は当該作業工程からキュービクルの扉を開けた方が作業しやすいと思い、丁度鍵があったためキュービクルの扉を開け、中に入り作業を開始し、かがんでいた姿勢から立ち上がろうとしたとき被災者の後頭部の一部が変圧器1次側高圧ブッシング部分に接触、感電負傷したと思われる。

感電したと思われる箇所

- ①鍵については設置者が個別に管理し、許可なく鍵を渡さないよう管理する。
- ②電気管理技術者は設置者に対して鍵の管理、工事着工前の連絡及びキュービクル内の危険性について保安教育を実施する。
- ③キュービクルの外側のフェンスに立入禁止の表示を行う。
- ④電気管理技術者は工事業者に対しキュービクル内の危険性などについて保安教育を実施する。

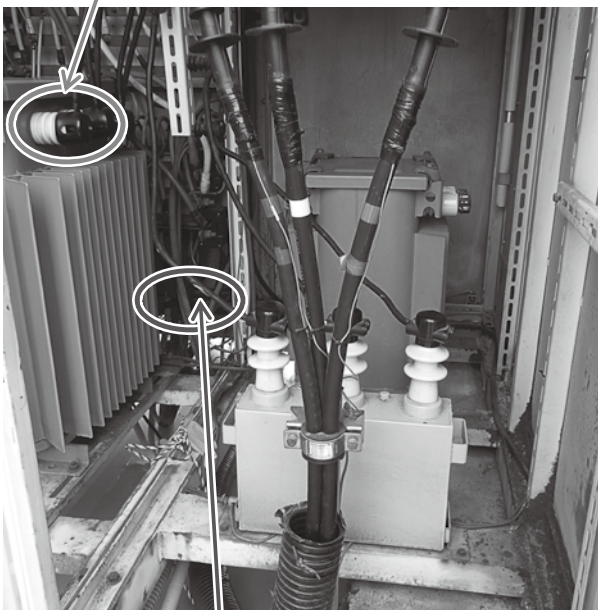
〈キュービクル内部〉

高圧コンデンサのリード線(塗料の痕跡)

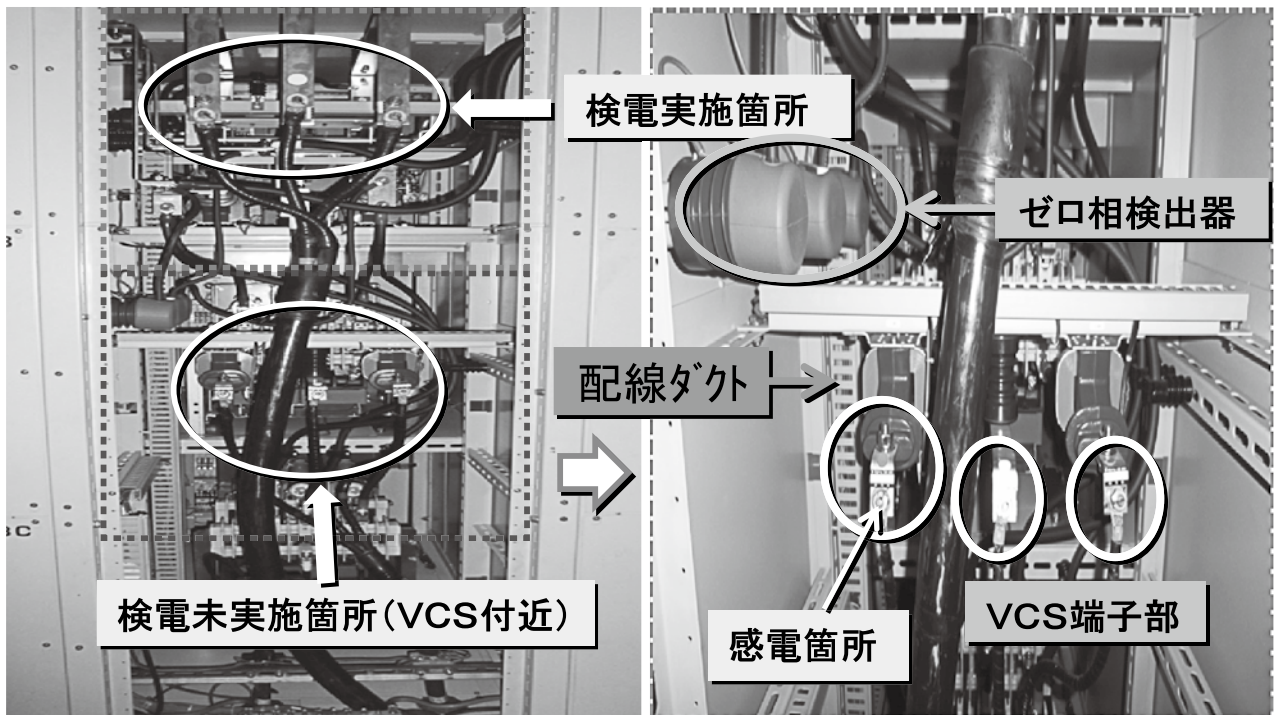
### 感電事故箇所高圧盤(裏面)

今回の事故は、①仮設発電機から送電され、充電部分が発生していたこと、②設置者側から委託工事業者に対し充電部分の周知がなかったこと、③充電部分の警標等が掲示されていなかったこと、④検電範囲の実施が不十分であったことなどが原因です。前年度を見ても、同様な原因で感電等事故が多発しました。

- ①仮設発電機接続手順書の作成
  - ・発電機接続標準作成
  - ・連絡体制及び運転停止時の連絡の明記
  - ・社内、社外への周知明記
  - ・表示の掲示 など
- ②担当課内全員等に対する再教育の実施
- ③検電の範囲及び実施者の明確化など手順書の停電作業の見直しの実施 等

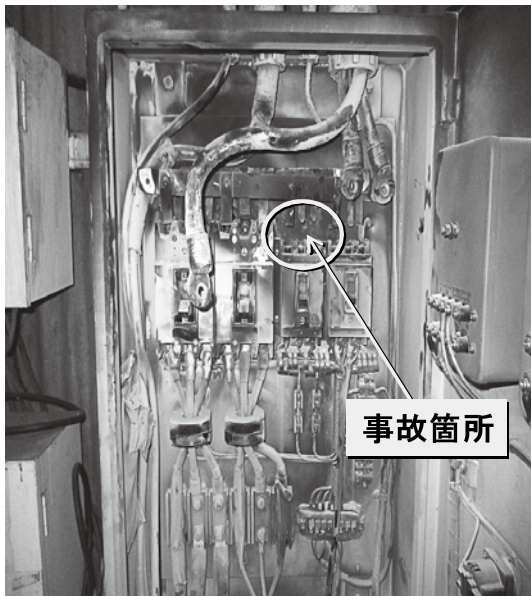
### 《 動力分電盤内部 》

今回の事故は、①本来測定する箇所とは違う充電中の箇所を検電せず測定しようとしたこと、②実地の経験や測定器（クランプメーター）の取扱いの知識が不足していたこと、③保護手袋の未着用、④電気主任技術者への連絡がなかったことなどが原因です。

- ①機器の工事・点検等を業者に委託する場合、設置者は十分に内容を把握し、電気主任技術者へ依頼するなどして工事関係者等に対し保安教育を行い、作業手順を遵守させるとともに事前連絡を徹底させる。
- ②設置者側は作業関係者が必要な教育を受講していることを確認する。
- ③経験年数の浅い作業者が充電部に触れる可能性がある作業を行う場合は、作業責任者の監視の下で行い、必ず検電を実施し、安全用具を着用させる。
- ④工場内の全分電盤に「感電注意」のシールを貼り、注意喚起を実施した。
