九州管内で発生した最近の災害事例集Ⅱ

(電気と九州 災害事例シリーズより)

電気安全九州委員会

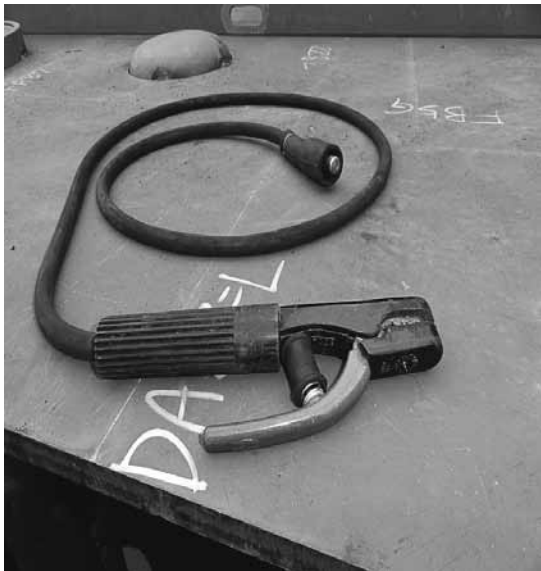
- ①朝からの雨と汗で被災者は全身が濡れた状態であった。
- ②被災者が事故当時使用していたアーク溶接機は電撃防止装置が故障していた。
- ③被災者が死亡していること及び目撃者がいないため、何故溶接ホルダー（充電部）又は溶接棒が入電箇所の右肩に当たったかは特定できなかった。

被災者が使用していた溶接ホルダー
(新品支給で破損はなし)

- ①全てのアーク溶接機の総点検を実施する。
- ②アーク溶接機の不良品は使用停止又は外付けの電撃防止装置を取り付ける。

- ③作業前には必ず電撃防止装置作動テストを実施し、絶対に電撃防止装置をOFFにしないよう徹底する。
- ④アーク溶接機、ホルダー、キャプタイヤ及び電撃防止装置について、毎月点検を実施し、当該機器の保安記録簿の作成など安全管理を行うため保安規程を見直す。
- ⑤感電の危険性の少ないCO₂溶接機の導入を促進する。
- ⑥作業箇所の水たまり防止や機器類の水濡れ防止対策を講じる。
- ⑦安全啓発活動及び保安教育を実施する。

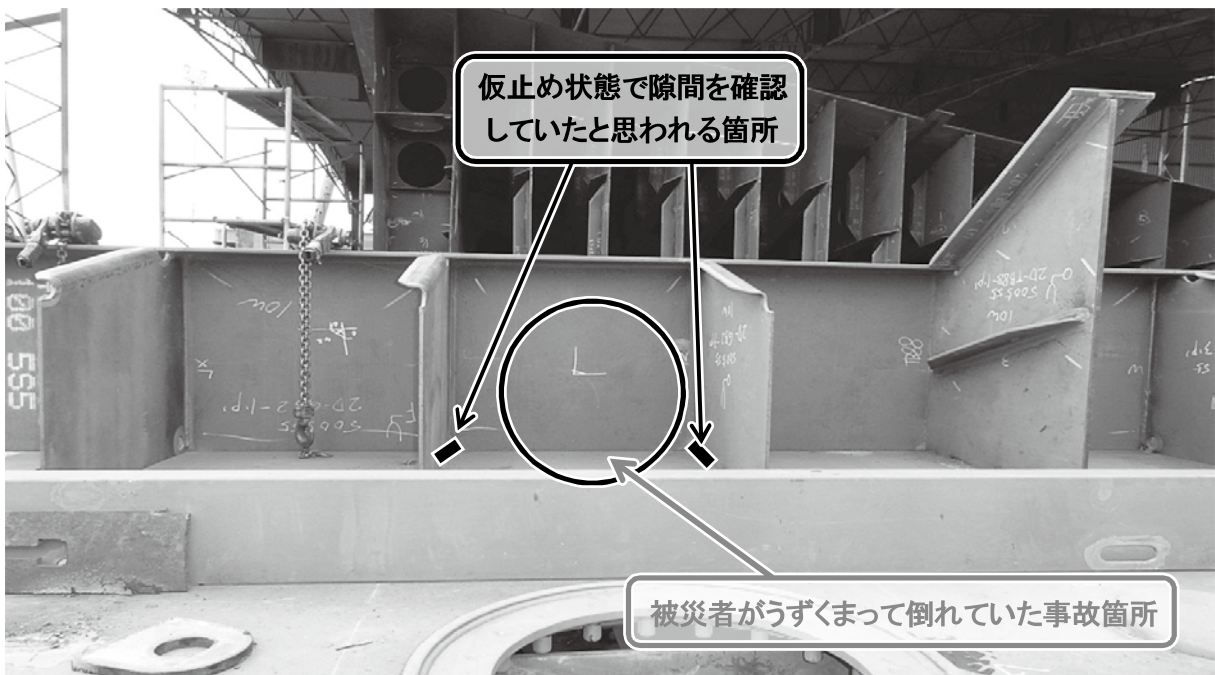
作業員Aは、部材の接続部が雨等のたまり水により隙間が見えない状態で仮付けしていたことに気づいた。

被災者が溶接作業を実施した部材

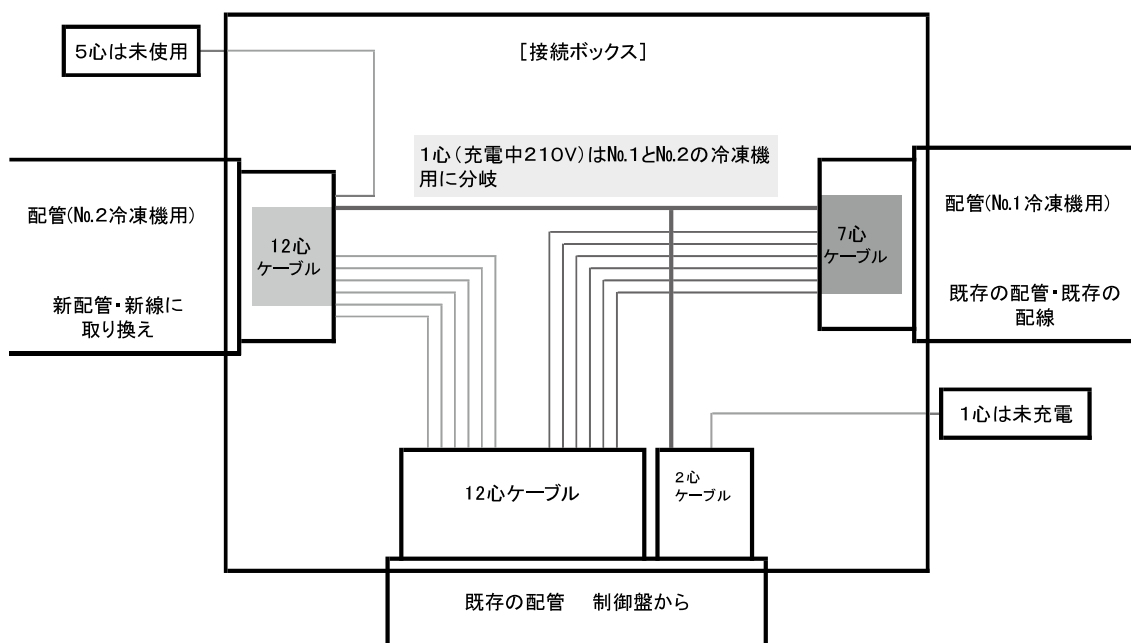
被災者の作業は誰も見ていないが、接続ボックス（内部は既設流用）から接続された新規の多心ケーブル（制御用：12心）を絶縁樹脂が一部はがれたケーブルカッターで切断しようとした際、12心のうち接続ボックス内部で枝分かれした充電中の1心（210V）とケーブルカッターの刃が接触し、絶縁用手袋をしていない被災者の右手の親指及び人差し指付け根から入電、何らかの理由で金属部等に接触した左胸から出電し、感電死亡したと推測される。（ケーブルカッターは新規多心ケーブルにかみ込んだ状態で残されていた。）

接続ボックス内部の結線図

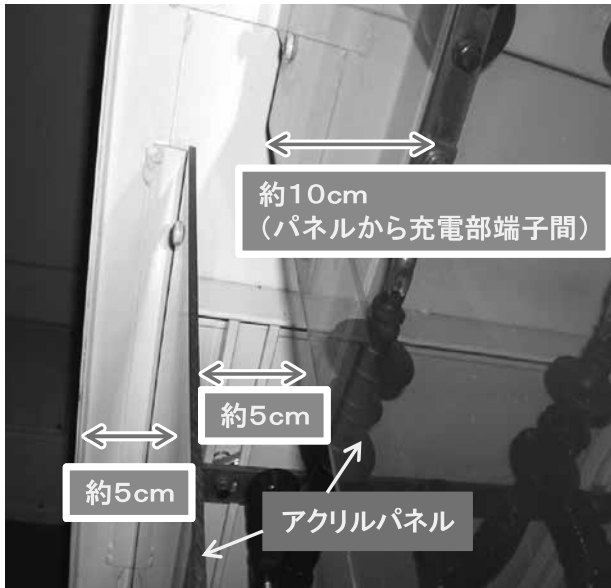
被災者は、アクリルパネルを取り外す際にアクリルパネルが落ちそうになったため、慌てて支えようとして、左手人差し指の先端部が高圧ケーブル端子の充電部に、左手人差し指の付け根部がアクリルパネルの固定部（鉄製）に接触し、感電負傷した。（左手人差し指の先端部：入電、左手人差し指の付け根部：出電）

**感電箇所のアクリルパネル間の隙間関係
(高圧受電盤裏側)**

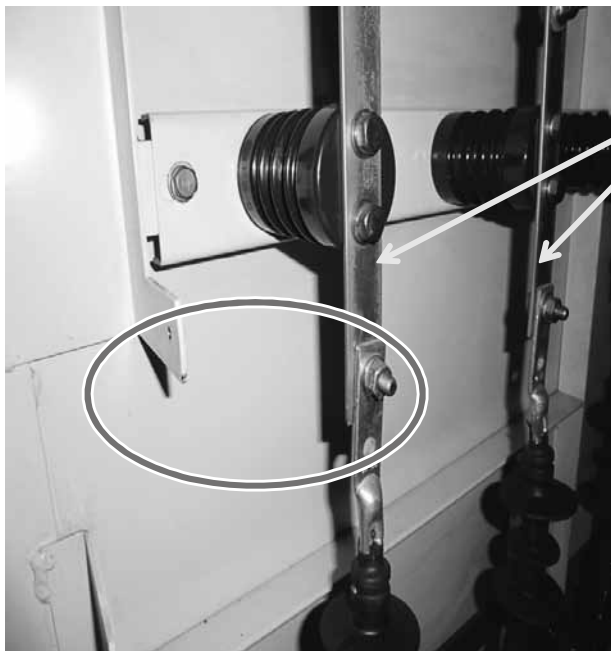
感電箇所(丸印箇所)の拡大写真

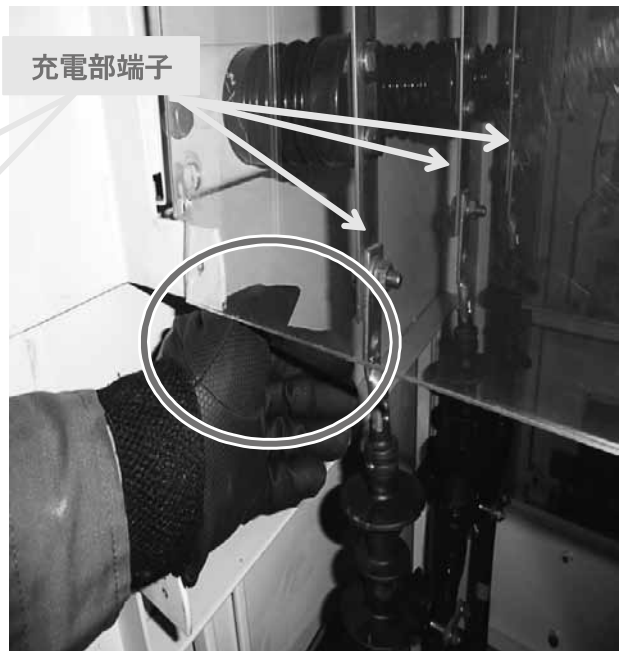
- ①手順書では、停電してから点検を行うことになっていたが、作業責任者は被災者に対し停電前に高圧活線近接作業となるアクリルパネルの取り外しを指示した。
- ②高圧活線近接作業については、作業責任者の監視下で行う作業マニュアルであったが、作業責任者は他の準備を行い、監視を怠っていた。
- ③被災者は、作業責任者から指示されたアクリルパネル取り外しを高圧活線近接作業になるにもかかわらず、保護具を着用せず実施した。

**被災者が感電した事故当時の状態を再現
(感電箇所(丸印箇所))**

- ①安全意識向上の研修等を行うなど安全意識の高揚教育の徹底を図る。

- ②作業場所における危険箇所を抽出し手順書に反映して作業関係者に作業前ミーティングなどで注意喚起を行うとともに、安全パトロールについても強化するなど安全作業の徹底を図る。
- ③作業準備の内容の明確化と停電作業開始の指示を出すまでは危険箇所への接近禁止など手順書に明記する。

- ④停電操作完了前に高圧活線近接作業を行う場合、事前の連絡と安全確認、防保護具の着用、監視人の配置を必ず行う。

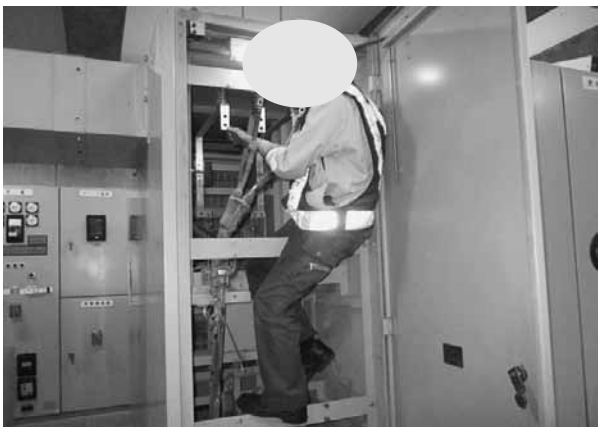
- ①設置者側と請負者側で作業手順、役割分担等について十分協議が行われていなかったため、両者の作業内容の認識に相違があった。
- ②元請業者と下請業者間で、作業手順等について協議が十分でなく、停電範囲について認識の相違が生じていた。
- ③脚立を使用しての作業計画になっていたが、被災者は独断で盤内の鋼材にまたがる形の不安定な姿勢で作業を実施した。
- ④検電実施箇所が十分でなかった。
- ⑤充電部と停電部が混在する作業に対する現場の標識及び防護の装着がなかった。

B電気室 配電盤の被災時作業状況(想定)

- ①設置者及び作業関係者は、作業手順、役割分担等の作業計画を綿密に協議し、両作業員間の作業内容の認識の統一を図る。
- ②停電作業に関する認識の統一を図るため、作業関係者による停電作業ミーティングを実施する。
- ③作業計画チェックポイントを作成し、事故の反省を踏まえた重要項目等の確認を確実にを行う。

- ④作業範囲内の検電は漏れなく適切に実施し、充電部を明示した図面等を用いて作業者に明確な指示を行う
- ⑤充電部と停電部が混在する場合、注意喚起等の標識や防護シートなどの防具を装着する。
- ⑥社内に対し、今回事故例の水平展開を行い、保安教育を実施する。

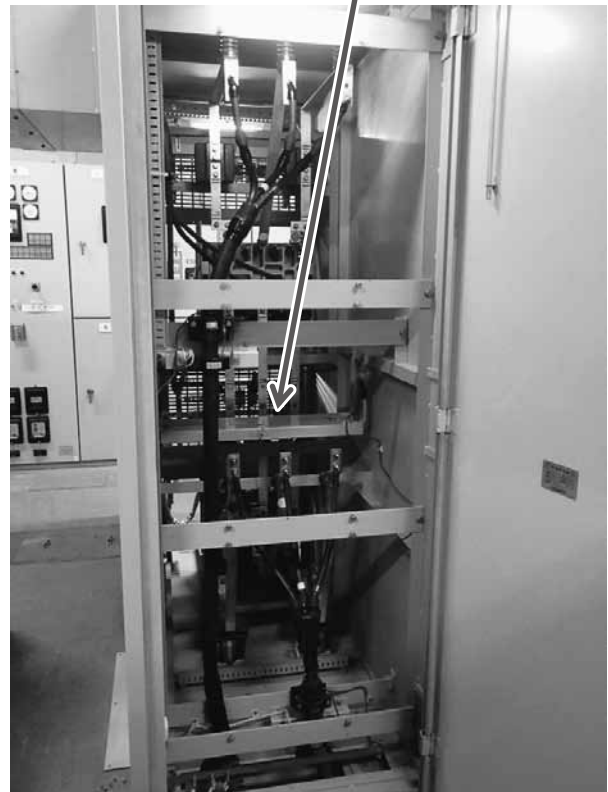
コンデンサ設置箇所

B電気室 配電盤内部

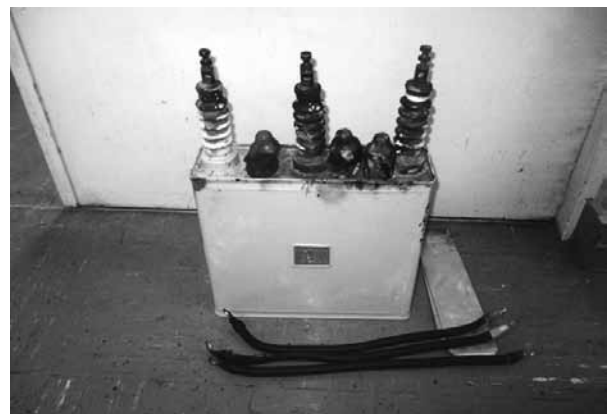
盤内に設置されていたコンデンサ

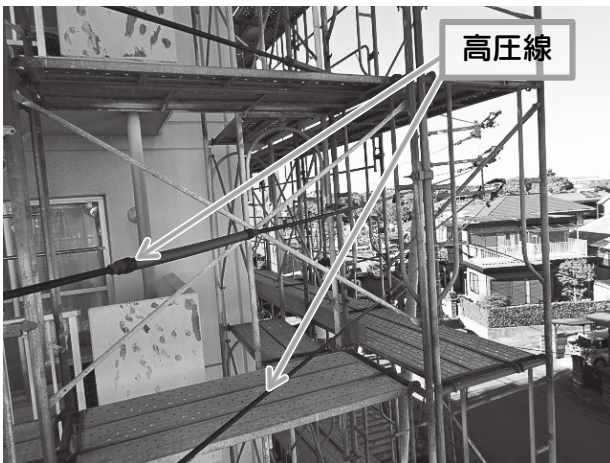
一次、二次下請け会社の足場組立作業者が、高圧線接近にも係わらず、何の安全対策も行わないまま足場組立を継続した結果、足場の間を高圧線が貫通した状況となった。

足場を電線が貫通している状況

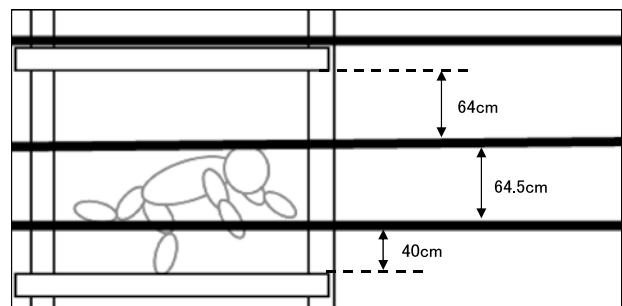
被災者を含む作業者は、高圧線が足場を貫通しているにも関わらず、安全対策を行わないまま、落下防止用柵の取付けのため、高圧線を跨いで感電した。

高圧線を跨いでいる状況(想定)

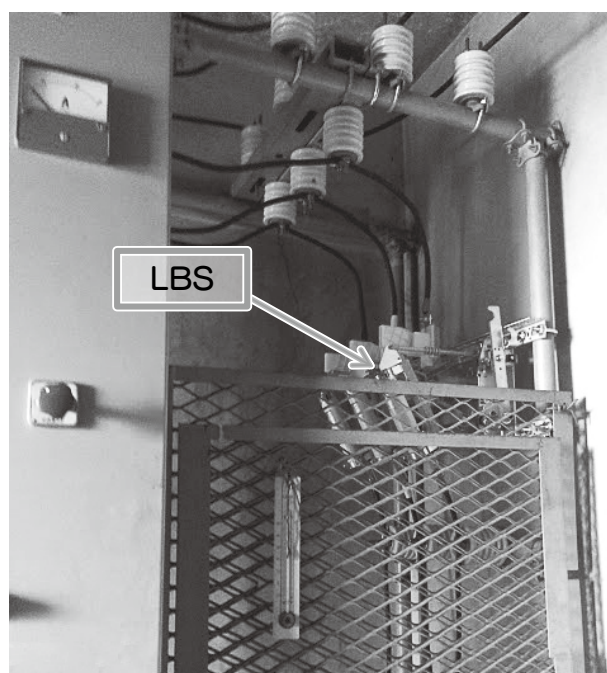
- ・電気の専門知識に乏しく、感電したコンデンサの高圧負荷開閉器に危険を感じていなかった。
- ・電気主任技術者から電気室は危険だと忠告されていたが、一人で電気室に入りコンデンサ等の写真撮影を行った。

電気室内のフェンスの状況

- ・電気主任技術者指導のもと、電気室のフェンス上部の開口部に「高電圧危険」表示を設置する。
- ・電気主任技術者指導のもと、他事業所の電気室フェンス上部に開口部がある場合は、「高電圧危険」表示を設置する。

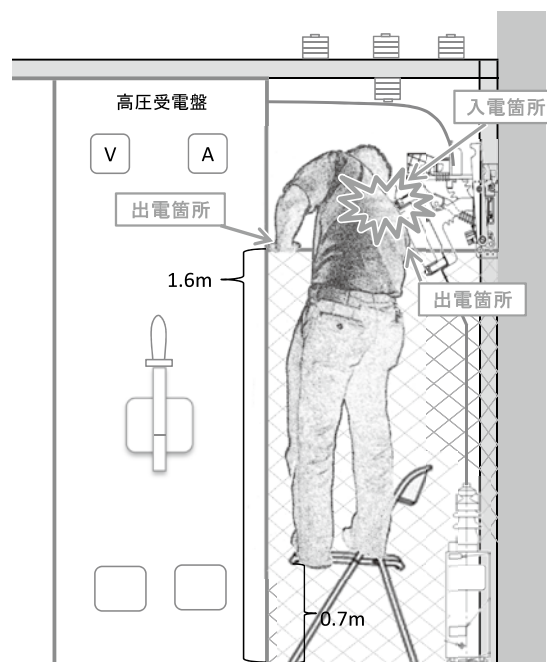
フェンスから身を乗り出した状態で体を左にひねった際、高圧交流負荷開閉器(LBS)のヒューズ部に右肩が触れ感電負傷した。感電と同時に、受電用地絡継電器の動作により高圧区分開閉器が開放し、館内停電となった。

感電時の被災者(想定)

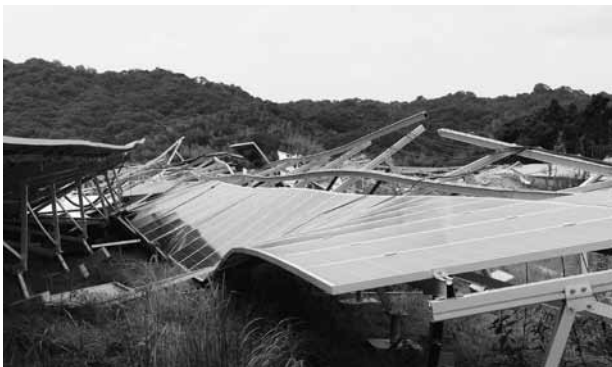
- ①太陽電池モジュール 部分破損(破損率約75%)
- ②架台 部分破損(破損率約75%)
- ③パワーコンディショナー 破損無し

- ・基礎の設計に関して、必要な事前の地盤調査がなされていなかった。
- ・施工に関して、杭メーカーの施工手順に則った方法にて施工されていないため、杭メーカーが算出している強度計算どおりの数値が確保できていなかった。
- ・スクリーアンカーについて、専用の器具を使用せず、掘削後に埋設施工したため、引き抜き強度が大きく低下していた。

破壊されたモジュール

- ・事前調査結果によりN値を確認の上、その土壌に対し適正なスクリーアンカー(羽根付鋼管杭)を使用する。
- ・施工手順に則った施工、管理、検査を実施する。
- ・施工後、アンカーに対し引き抜き調査を実施する。引き抜き強度は350kg/本が必要であるため、安全率を考慮して500kg/本以上となるよう施工する。

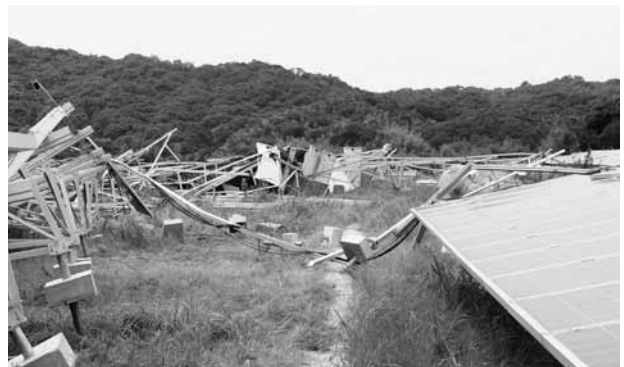
破壊された架台・基礎

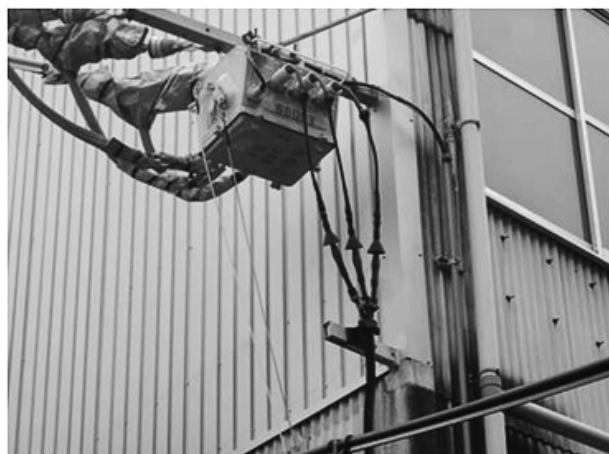
被災者は、養生シートが取り外された高圧気中開閉器の二次側の足場で、絶縁劣化したケーブルを背にして、右側から左側へ通り抜けようとした際、高圧引込ケーブルと背中が接触し感電した。

二次側の絶縁シートが取り外された高圧気中開閉器

- ・高圧設備近接の足場組立・解体作業は、可能な限り停電作業を実施する。
- ・高圧充電部付近において停電が出来ない場合には、安全監視者を置き、複数で高圧充電部付近の組立・解体作業を行うよう指導する。

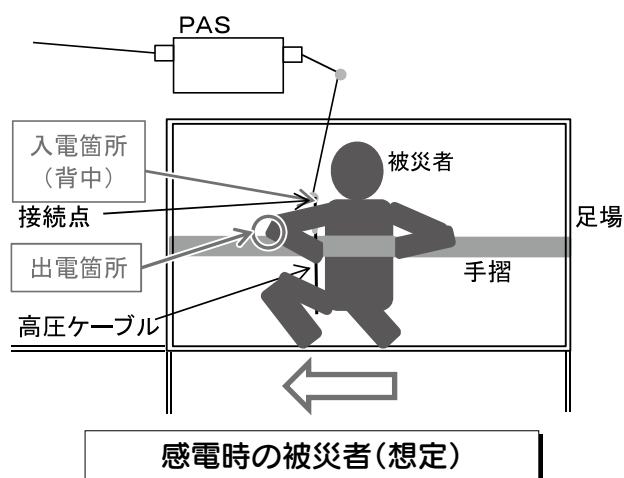
- ・感電の危険性については、委託先から元請業者に説明を実施し、被災者は、元請業者から説明を受けていたが、往来のため高圧充電部付近を通り抜けた。(高圧充電部の危険性についての認識が甘かった。)
- ・感電の危険性について説明があったが、監視人を配置していなかった。
- ・足場の解体作業において、高圧充電部付近の作業を一人で行った。

足場解体作業中の感電負傷事故
