電気設備の老朽化で発生した波及事故

～ 大丈夫ですか？ 「電気設備の経年管理のチェック」 ～

電気と九州（R2年3月号掲載）

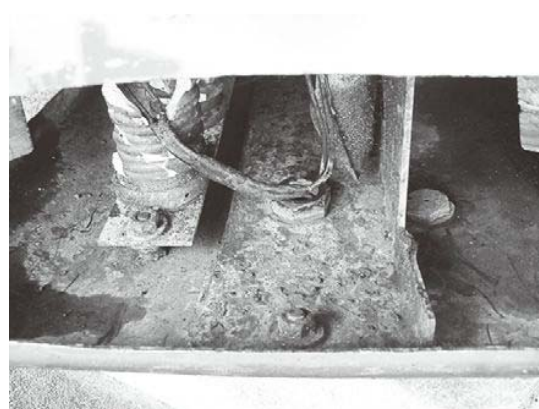
①機器全体に膨らみがある。②内部観察のため側面下部にドリルにて10mmの穴を開け傾けた所、水が流れ出た。③底板開口後、区分開閉器内部を確認したところ浸水によるものと見られる発錆が確認された。これらにより、当該区分開閉器の箱貫通部の気密材の経年による劣化で呼吸作用が始まり、箱内に湿気を呼び込み結露の発生や内部のガスの大気放出を日々繰り返していたものと考えられる。その結果、開閉器内が高湿度による絶縁劣化、耐電圧低下、ガス抜けによる絶縁性能の低下により、開閉器内部にて短絡及び地絡が同時に発生し、波及事故に至ったものと考えられる。

区分開閉器内部 発錆状況

- ①ガス封入タイプの区分開閉器については、（一社）日本電気工業会の更新推奨時期を考慮し、管理技術者から設置者へ更新を強く働きかける。
- ②波及事故や電気事故防止のため、啓発用パンフレットを活用し事故防止教育を継続して推進する。

③ 3年ごとの精密点検のローテーションを外れる年も、テストボタンによる動作確認のみでなく、操作線 $V_a \cdot V_b \cdot V_c$ の絶縁抵抗を測定し、開閉器内の状態を推察する。

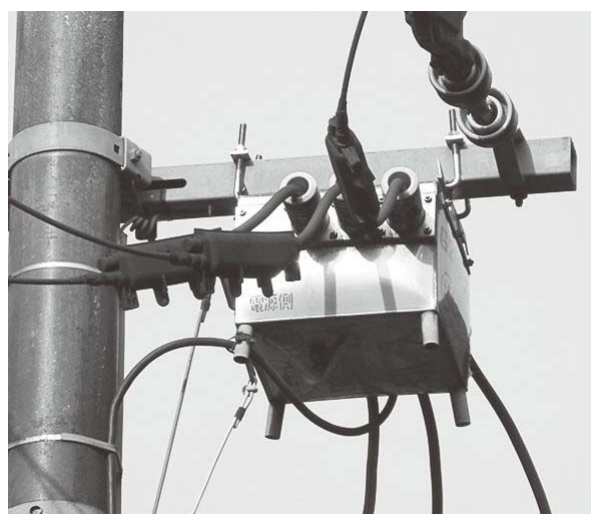
区分開閉器(本体膨らみあり)

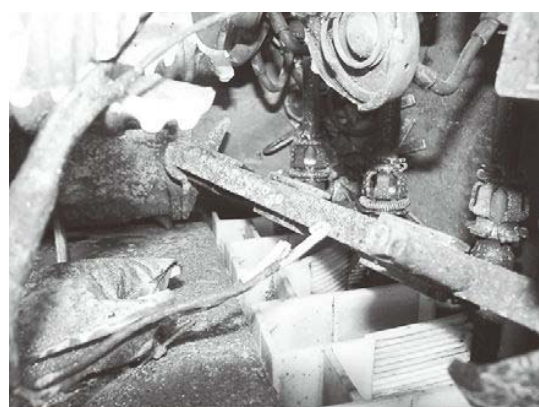
区分開閉器内部 破損状況
