高圧ケーブルの劣化による波及事故

～ 大丈夫ですか「電気設備の健全性チェック」～

電気と九州（R元年9月号掲載）

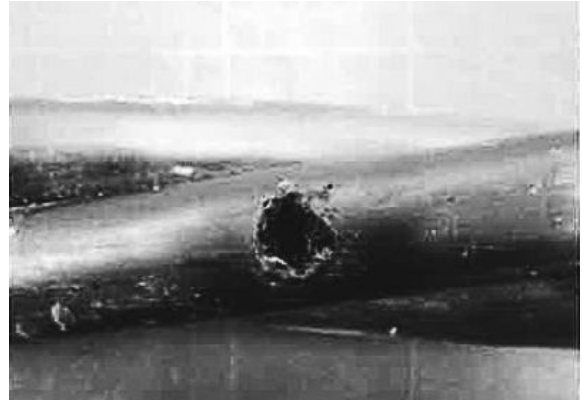
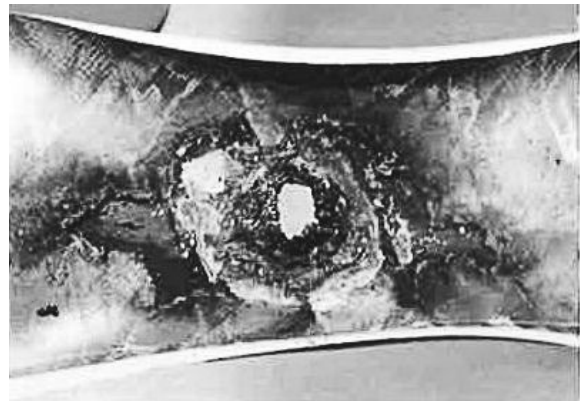
- ①当該ケーブルの絶縁破壊・焼損のため水トリーの有無は確認できなかったが、その周辺には外導を起点とした水トリーが確認された。当該ケーブルは電線管内の水がケーブルに浸透して水トリーを形成し、絶縁低下を引き起こしたものと推定される。
- ②区分開閉器の保護継電器の不動作については、メーカー調査の結果、区分開閉器及び保護継電器は正常であり、不動作の原因を特定するには至らなかった。

破壊孔

- ①年次点検の確実な実施。
- ②不良箇所の報告を受けた場合には早急に更新を行う。
- ③ケーブルは水トリー耐性が強化されているE-Eタイプの採用を考慮する。

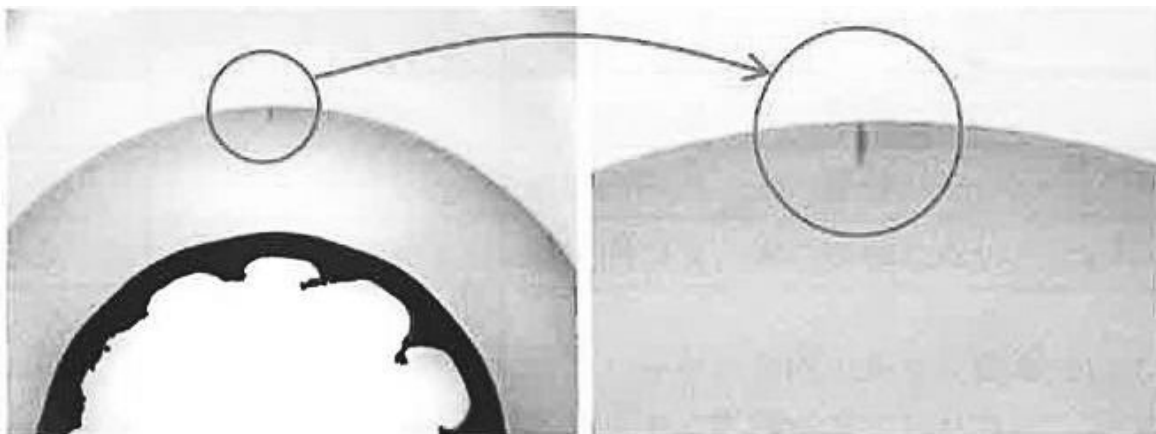
周辺部の水トリー発生状況
