# 九州管内で発生した災害事例集 IV

〔電気と九州「災害事例シリーズ」  
H30年5月号～R3年3月号掲載〕

電気安全九州委員会

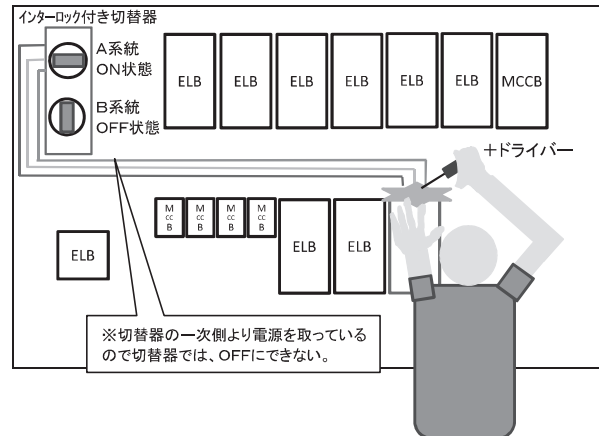
手で抑え、右手でドライバーを握り、分電盤奥の木製板にビスで固定しようとした際、ドライバーをブレーカー一次側の浮かせた電線端子に接触させ、短絡状態となった。

分電盤での作業状況

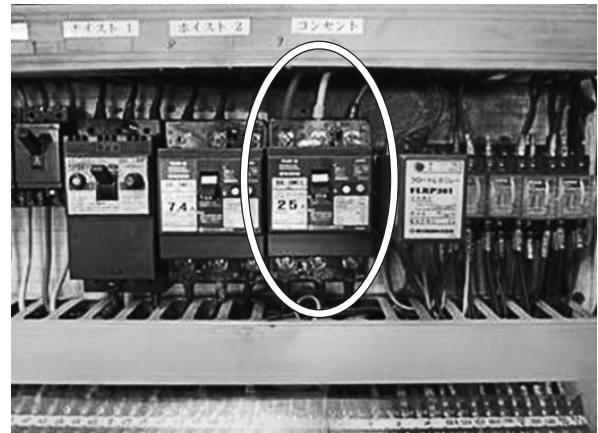
分電盤内改修済みブレーカー

翌日、専属の電気工事業者にて、一次側電線充電部のテーピング処理及び漏電ブレーカーの取付けを実施した。

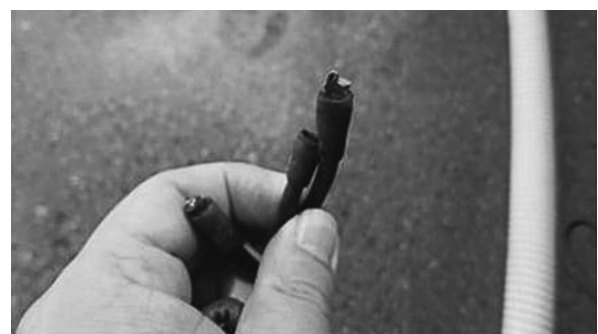
先が溶けてなくなった一次側電線端子

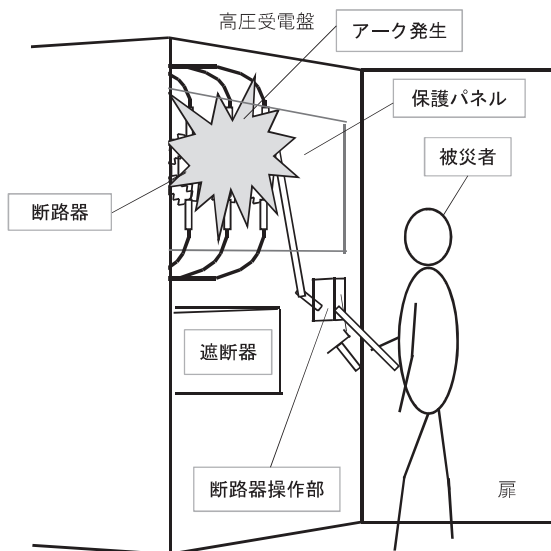
被災者は、断路器に電磁的インターロックが働いており操作できないと思い込み、電気室に常備された専用の操作棒を断路器に取付ける操作を行った。

断路器の操作状況

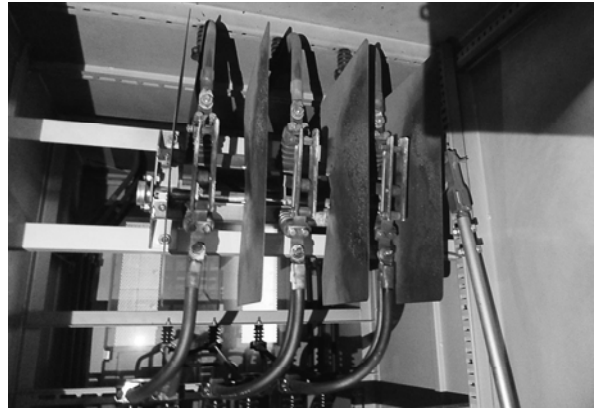
被災者が操作棒を取付けた直後、断路器本体からアークが発生し焼損、遮断器が過電流により切断し、建物全体が停電した。

焼損した断路器

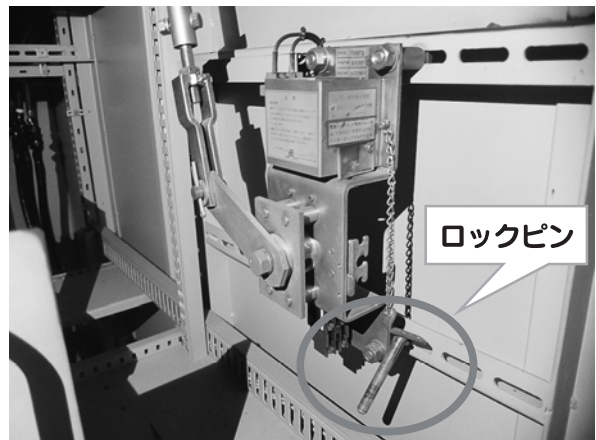
被災者が、高圧受電盤の扉を開けたところ、断路器操作部の「入」表示と断路器操作部のロックピンが正常位置を外れ、鎖にぶら下がった状態であることを確認した。

断路器操作部

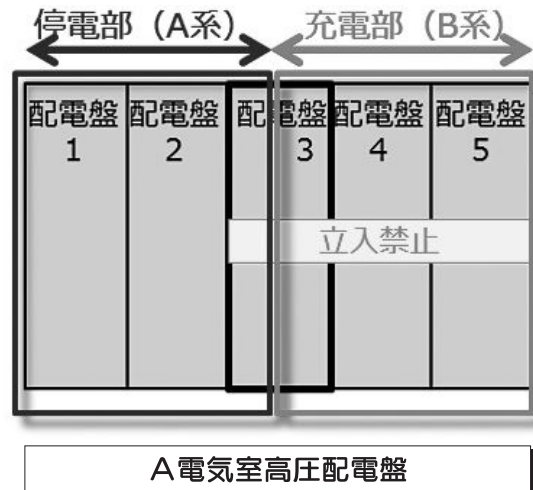
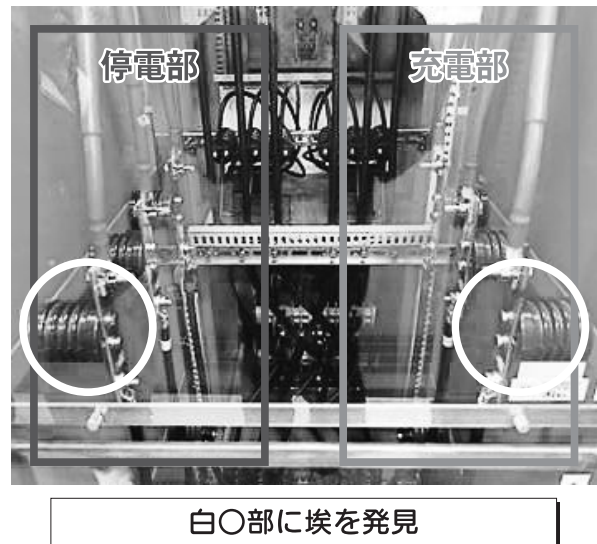
白○部に埃を発見

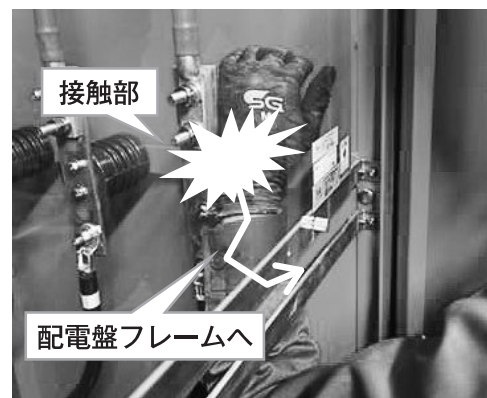
電盤の扉を開放し、また開放作業予定のなかった充電部と停電部が混在する配電盤3（次頁参照：点検対象外・立入禁止表示有）の扉を開けた。被災者は、停電中の配電盤1、2の絶縁抵抗測定（停電範囲であったため検電未実施）を行った後、配電盤3の亚克力パネルを外し、絶縁抵抗測定を行う準備をしていたところ、盤内の停電側の碍子の上に埃があるのに気づき、作業用皮手袋を着用した手で碍子の埃を払った。更に隣接する充電側の碍子にも埃がついていたため、一連の動作で同様に手で払ってしまった。その際、左掌が充電部に接触し、左腕から亚克力パネルを固定するバーへ通電し、電撃により床に倒れた。被災者は、自力で立上がり点検班の責任者へ事務所へ連絡するよう依頼した。

充電部碍子の清掃を行おうとして感電

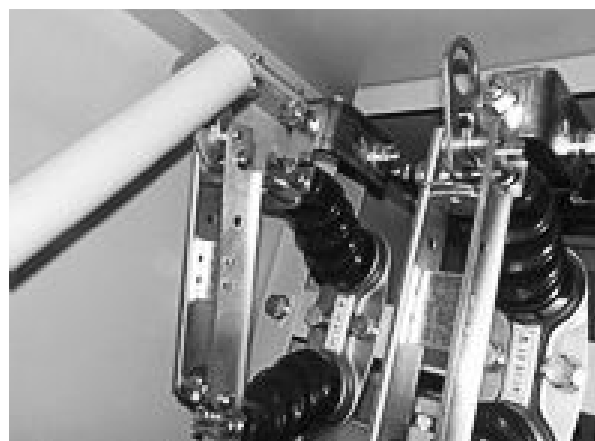
10：38 被災者が、断路器操作棒により断路器1相目を開放した際、アークが発生し被災した。

アーク事故発生断路器

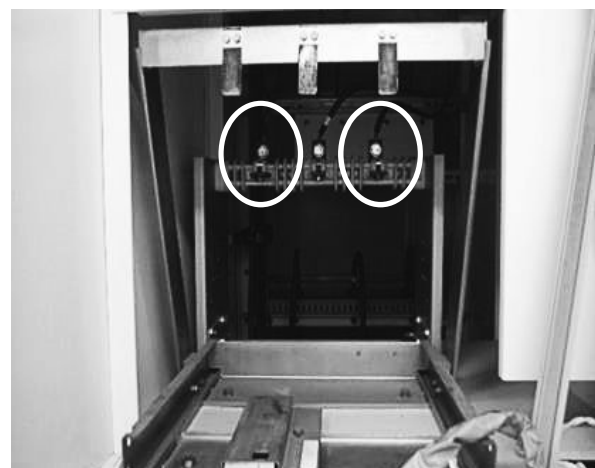
被災者は、ZPC取付棒を外す作業に入り、ZPCの母線（充電部）に接触し、両手を感電した。

感電箇所(推定)

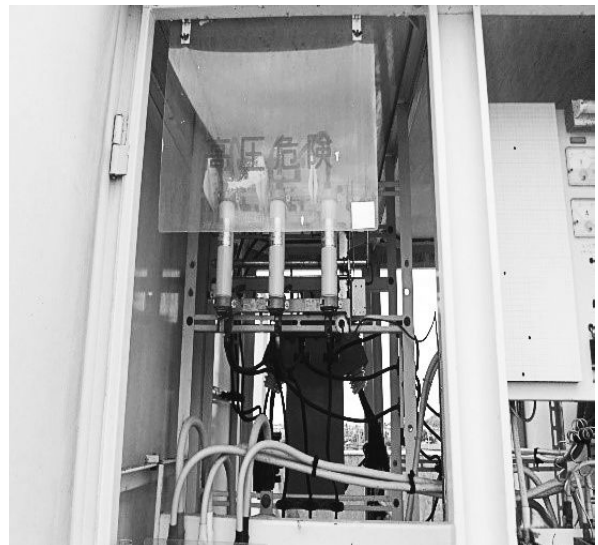
太陽電池発電設備向けの電線の確認を行うため被災者と別れた。被災者は、太陽電池発電設備追加部品（逆潮流防止用の設備）の設置スペースを確認しようと高圧盤内の電灯用変圧器の二次側を覗き込んだ際、高圧交流負荷開閉器のT相ヒューズ部に頭部左側を接触し感電した。感電によりドーンと異音がし、Aが駆けつけたところ被災者は仰向けに倒れた状態であった。

事故発生点(LBS)

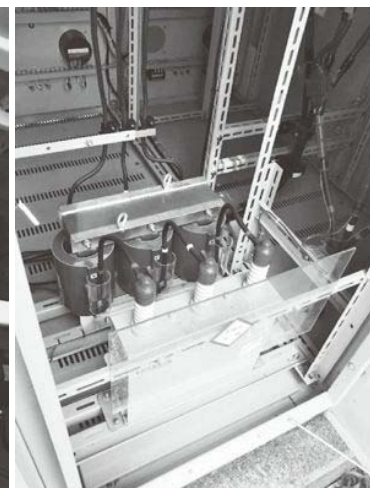
アクリル板取付状況

※LBS部分は3月9日に取付けたがSC端子部分は取り付けられた状態だった

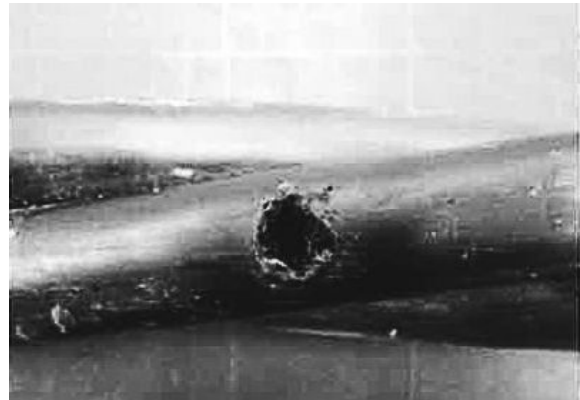
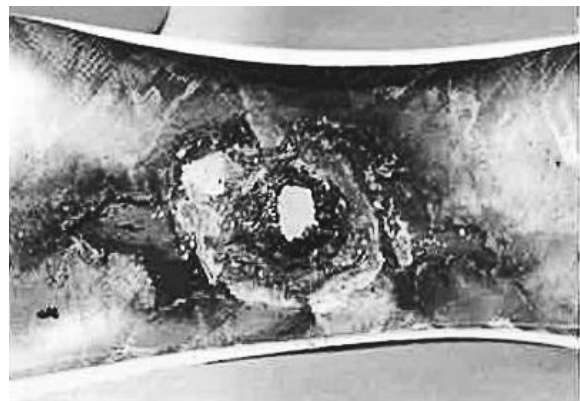
- ①当該ケーブルの絶縁破壊・焼損のため水トリーの有無は確認できなかったが、その周辺には外導を起点とした水トリーが確認された。当該ケーブルは電線管内の水がケーブルに浸透して水トリーを形成し、絶縁低下を引き起こしたものと推定される。
- ②区分開閉器の保護継電器の不動作については、メーカー調査の結果、区分開閉器及び保護継電器は正常であり、不動作の原因を特定するには至らなかった。

破壊孔

また、ケーブルの布設された場所に水がたまるおそれがある場合は、水トリー耐性が強化されている、E-Eタイプのケーブルを採用する等の検討も必要と思われます。

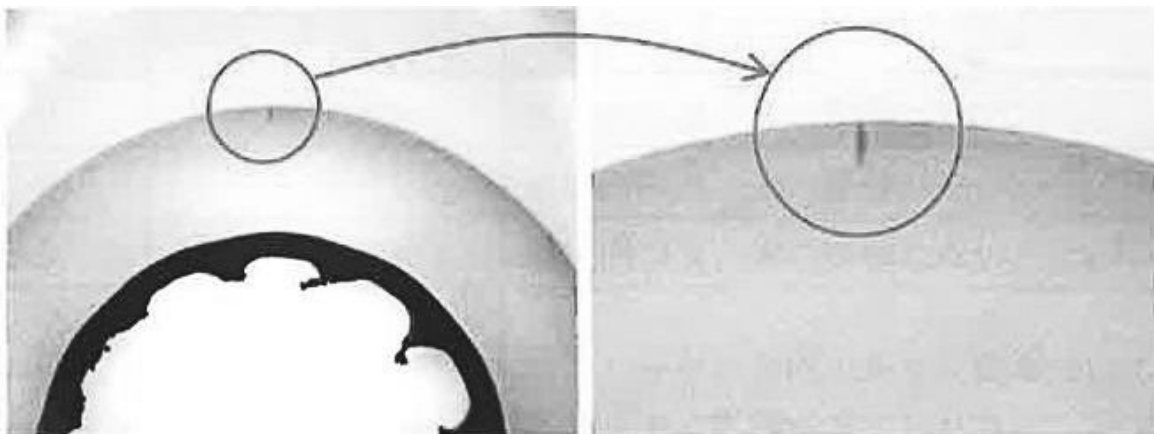
周辺部の水トリー発生状況

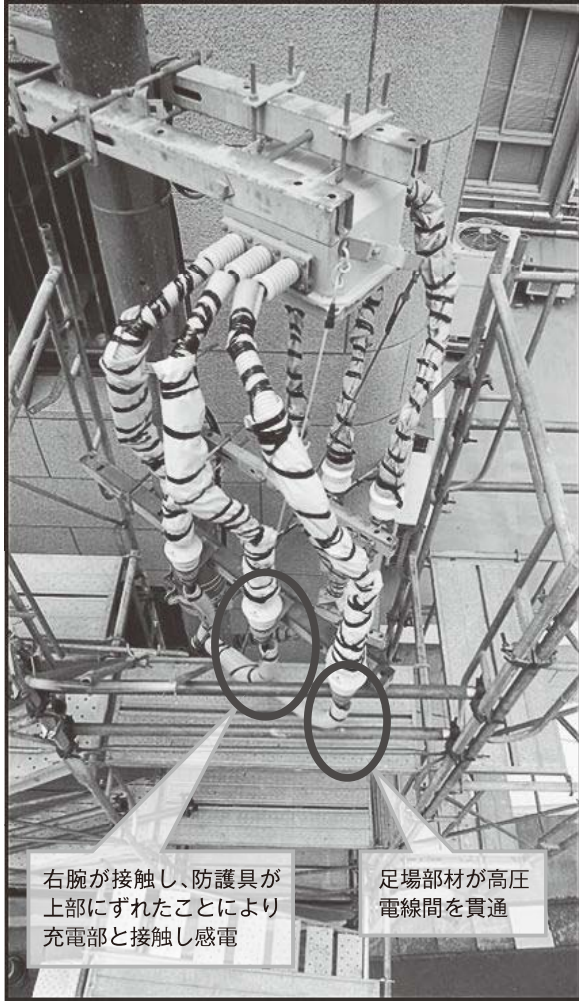
右腕が接触し、防護具が上部にずれたことにより充電部と接触し感電

足場部材が高圧電線間を貫通

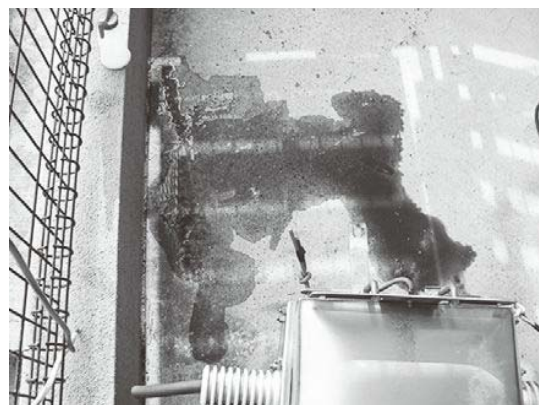
①機器全体に膨らみがある。②内部観察のため側面下部にドリルにて10mmの穴を開け傾けた所、水が流れ出た。③底板開口後、区分開閉器内部を確認したところ浸水によるものと見られる発錆が確認された。これらにより、当該区分開閉器の箱貫通部の気密材の経年による劣化で呼吸作用が始まり、箱内に湿気を呼び込み結露の発生や内部のガスの大気放出を日々繰り返していたものと考えられる。その結果、開閉器内が高湿度による絶縁劣化、耐電圧低下、ガス抜けによる絶縁性能の低下により、開閉器内部にて短絡及び地絡が同時に発生し、波及事故に至ったものと考えられる。

区分開閉器内部 水の漏出状況

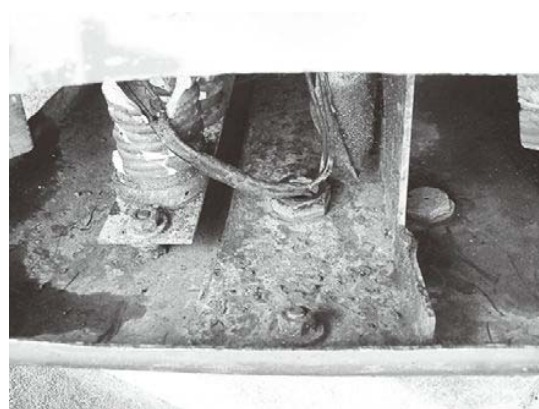
区分開閉器内部 発錆状況

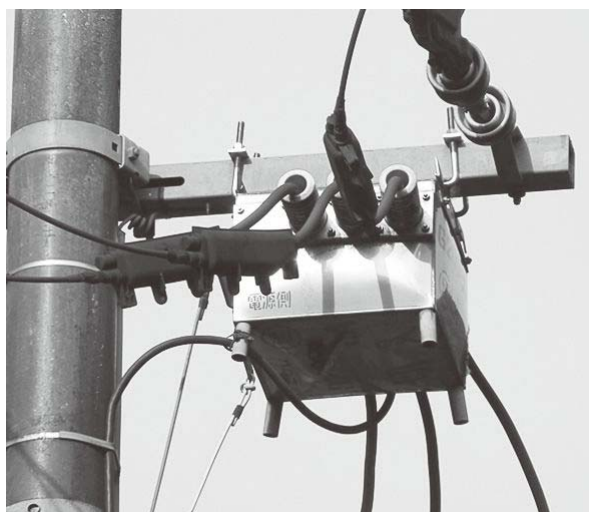
区分開閉器(本体膨らみあり)

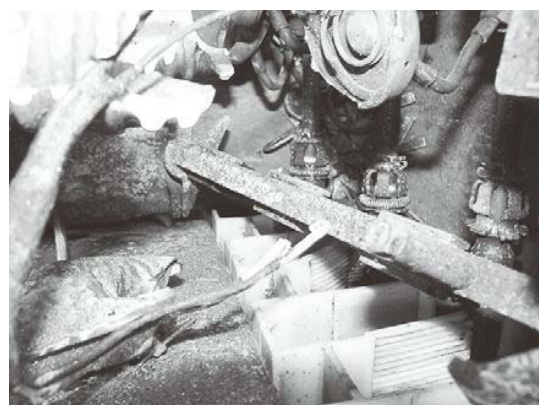
区分開閉器内部 破損状況

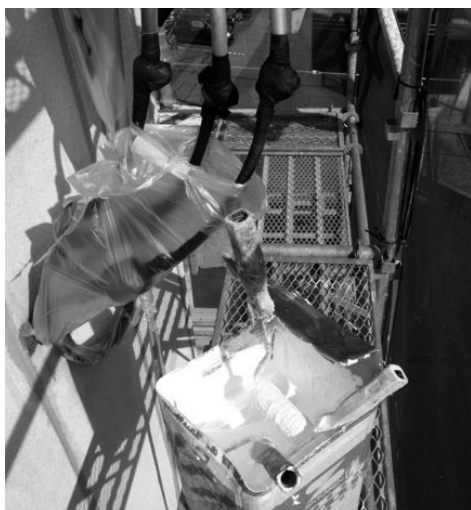
事故発生場所(高圧気中開閉器2次側)

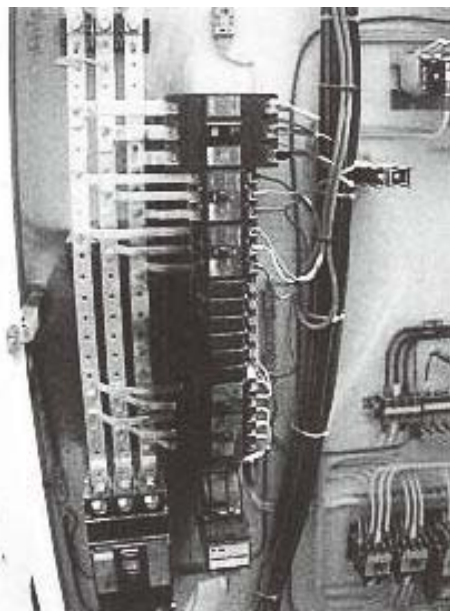
事故直後の分電盤

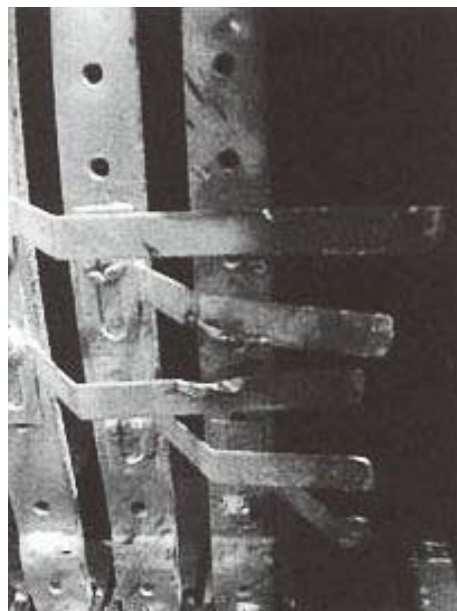
事故直後の母線導体

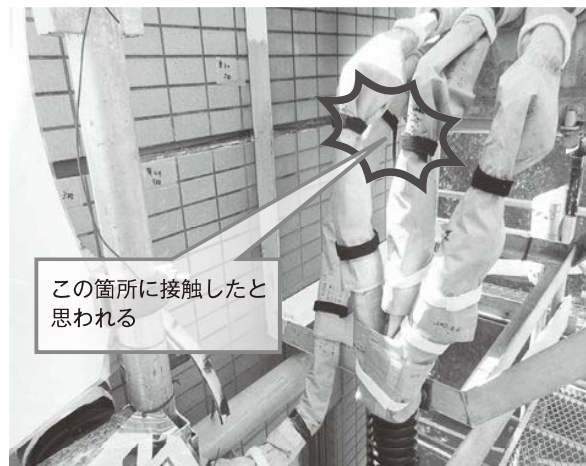
同施設管理人より事故発生の連絡を受け急行した主任技術者が、現場の状況を確認したところ、PAS 2 次側と引込ケーブル接続部の保護シートが焦げており、剥がしてみたところ、絶縁用ブチルゴムテープが焦げて一部導体が露出していたが、損傷は見受けられなかった。

事故発生箇所

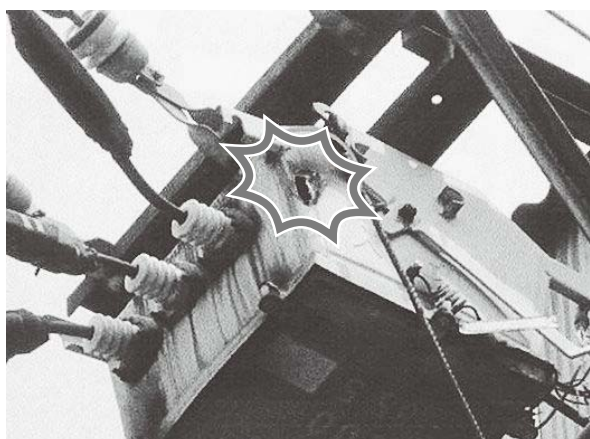
焼損したPASは製造後34年経過し、経年劣化により焼損しました。また、当該工場の電気主任技術者は長期入院中のため、適切な保守管理が行われていませんでした。

保安法人担当者が、現場にて調査を行った結果、PASに付属した保護継電器（SOG）にGR動作表示を確認しました。事故点は特定できなかったものの地絡が発生し、GR動作によるPAS開放信号に対し、PASが経年劣化のため動作せず、焼損したことにより、波及事故に至ったものと推定されました。

事故点の区分閉閉器

- ・PASを避雷器内蔵型塩害仕様のものに交換しました。
- ・選任の電気主任技術者を解任し、代行にて対応した保安法人へ委託し（外部委託）、定期保守点検を確実に実施することにしました。
- ・経年劣化機器を随時更新していくことを徹底することにしました。

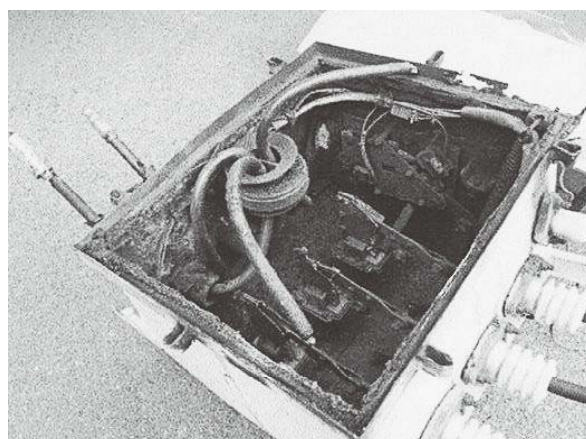
区分閉閉器の内部の状況

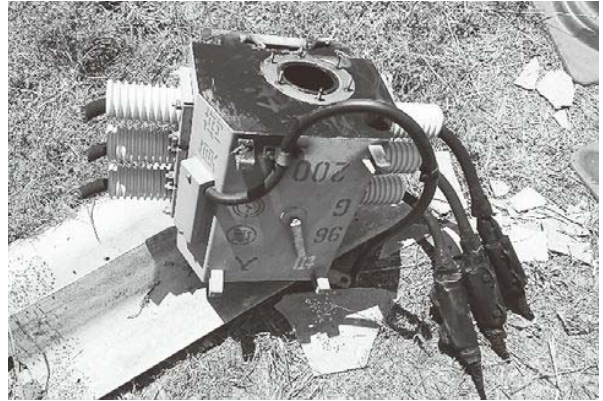
PGS写真1

高圧ガス開閉器（平成8年製造）は製造後23年経過しており、経年劣化により内部のガス漏れ及び吸湿状態となり、波及事故になったと推測しています。

- ① 高圧ガス開閉器を高圧気中開閉器に取り替えた。
- ② 更新推奨時期を超過した機器については、電気保安法人の意見を尊重し、計画的な更新を実施する。
- ③ 責任分界点に設置された開閉器の操作を行う場合には、保安業務担当者にて吸湿状態の確認を行い操作する。
