アーク溶接機による感電死亡事故について

～毎日使用する電気機器類の点検は大丈夫ですか～

電気と九州(H28年1月号掲載)

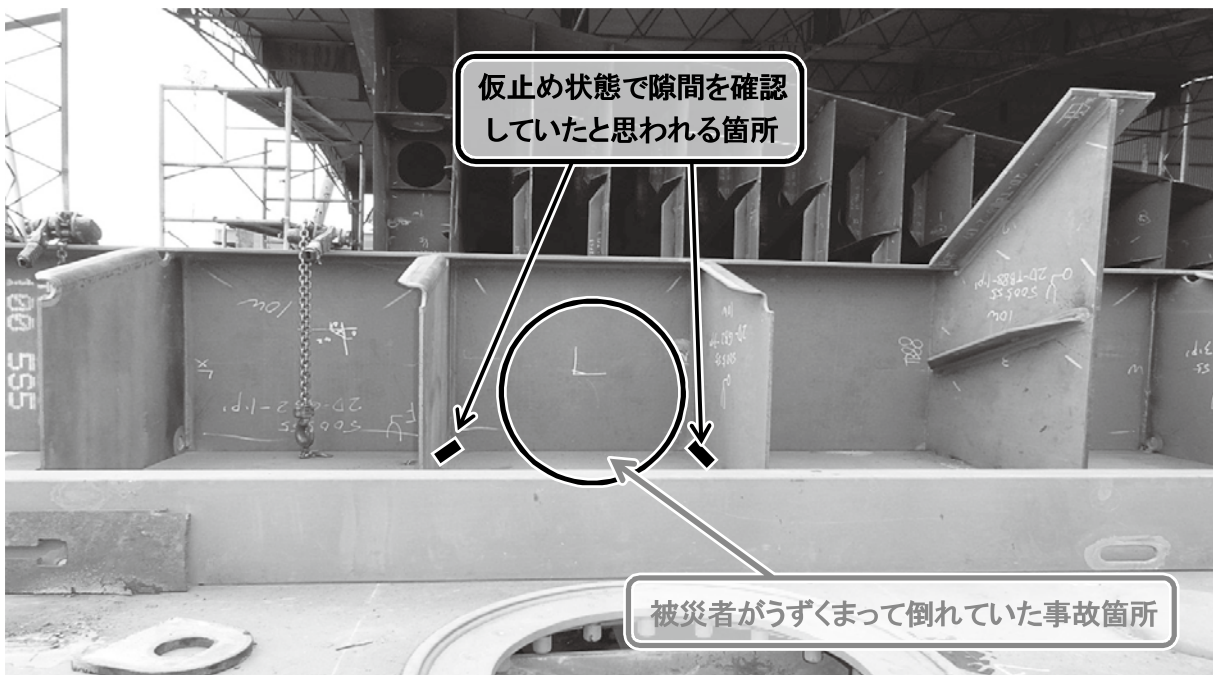
作業員Aは、部材の接続部が雨等のたまり水により隙間が見えない状態で仮付けしていたことに気づいた。

被災者が溶接作業を実施した部材
