作業方法不良による作業者の感電負傷事故について ～キュービクル内で無理な姿勢での点検を行っていませんか～

電気と九州(H27年3月号掲載)

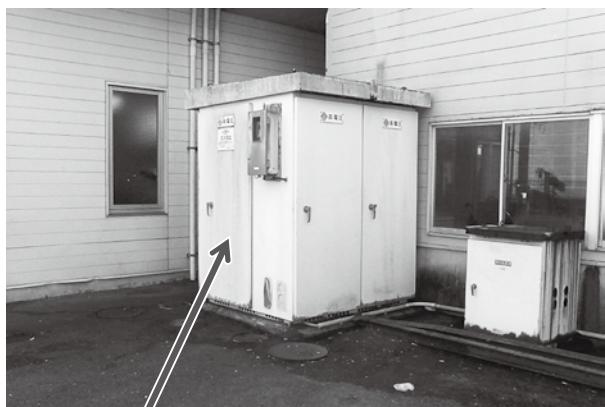
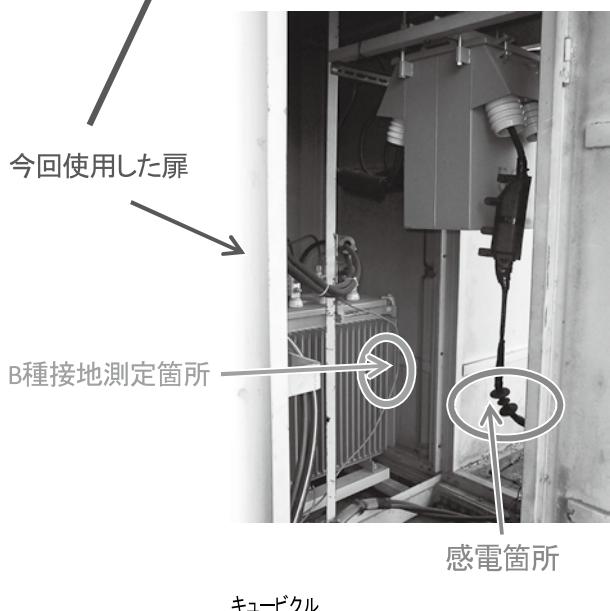
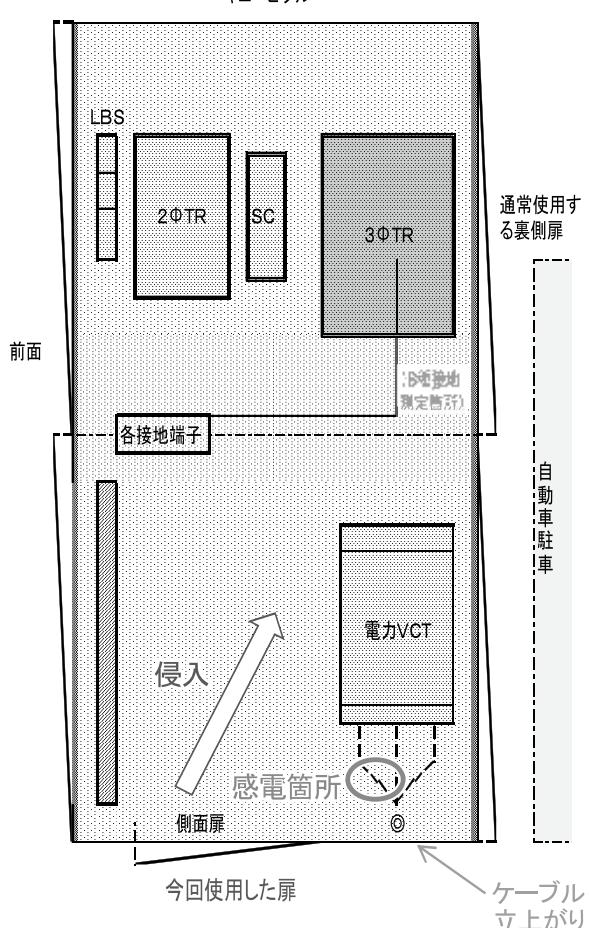
キュービクル内の充電中の引込みケーブルと母線の接続部（2重巻きの絶縁テープで絶縁され露出部は見受けられなかった。）に右肘部が接触し、感電負傷した（被災者の作業着は袖口まで汗で濡れていた）。

- ①通常月次点検時に開閉するキュービクルの扉の前に事業場関係車両が駐車しており、やむを得ず高圧ケーブルの立ち上がり母線との接続部が近接している普段使用しない別の扉から点検（B種接地抵抗測定）を実施しようとした。
- ②汗で濡れた作業着の状態で安全確認を意識せず絶縁被覆された高圧充電部に近接して点検（B種接地抵抗測定）を実施しようとした。
- ③高圧充電部が絶縁被覆されていても50cm以内に近寄らないよう点検を実施していたが、それを失念していた。

- ①キュービクル周辺に安全点検に支障がないようペンキ、カラーコーン等で区分し駐車しないようにする。
 - ②点検前に自己KYを行い、十分安全確認してから月次点検を実施する。
(主なKY内容)
 - ア. 作業着の着用状況。
安全作業靴・ゴム手袋の着用状況。
 - イ. ヘルメットの着用状況。
 - ウ. 活線状態で設備内に侵入しない。
 - エ. 設備及び周辺状況で点検作業の一部中止の必要はないか。
 - オ. 高圧充電部と点検箇所の安全離隔は確保されているか。
- 等
