九州管内で発生した最近の災害事例集Ⅲ

〔 電気と九州 「災害事例シリーズ」
H29年5月号～H30年3月号掲載 〕

電気安全九州委員会

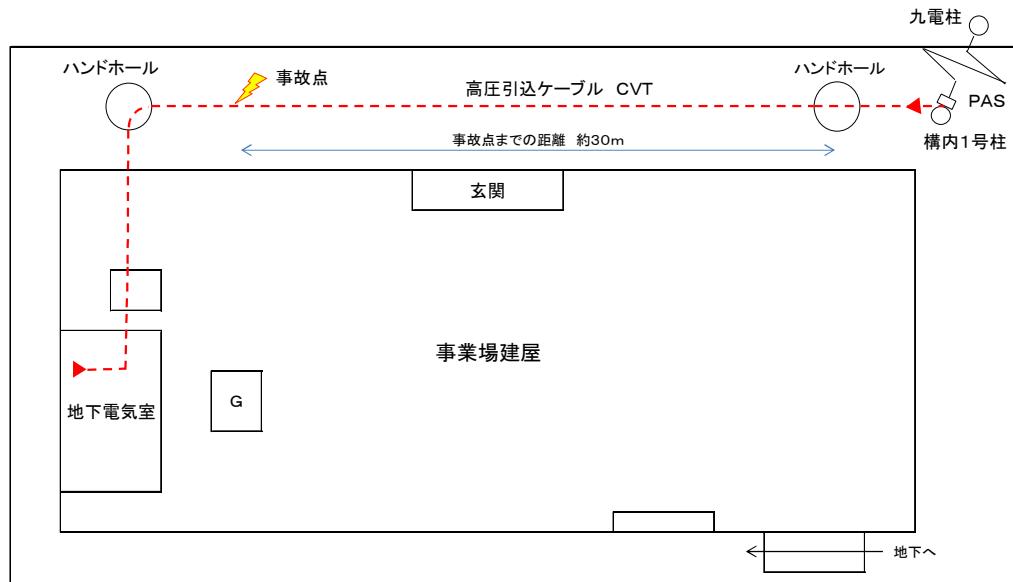
事業場平面図

事故発生事業場は、右の事業場平面図のとおり、受電箇所は構内1号柱で、当該1号柱にはDGR・SOG付きの高圧気中開閉器が設置されている。

1号柱から地下電気室までの約100mの間には2つのハンドホールがあり、これを経由して管路内にCVTケーブルが施設されている。

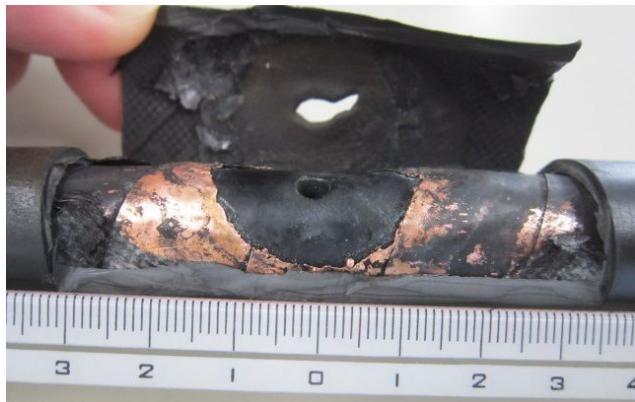
- ・昨年発生した熊本地震の影響により、地中配管路内に施設されたケーブルの赤相被覆が損傷し、徐々に劣化が進み絶縁破壊を起こして地絡が発生したと推察される。
- ・ケーブルで地絡が発生したにも関わらずDGRが動作しなかった原因は、DGRの電源相である赤相が損傷したことにより、電源電圧が安定せず電源喪失状態になったため、動作しなかったと推察される。
- ・ケーブルの短絡までに至っていないにも関わらず、SOG動作により高圧気中開閉器が開放した要因としては、再送電時の突入電流を短絡電流として認知し、当該開閉器が開放したと推察される。

絶縁不良となった高圧ケーブルについては、設置後5年のものであり、3年前に実施したG端子接地法による絶縁抵抗測定も良好でしたが、地震後に実施したG端子接地法による絶縁抵抗測定で赤相だけが判定基準の500MΩを下回っていたものです。

絶縁破壊した高圧ケーブル(赤相)

- ・損傷した高圧ケーブルの取替を行う。
- ・地絡方向継電器の電源喪失を防止するため、高圧気中開閉器をVT及びLA内蔵型へ取替を行う。
- ・また、DGR及びSOG付きとする。
- ・電気主任技術者から不良指摘を受けた場合は、早急に改修を行う。

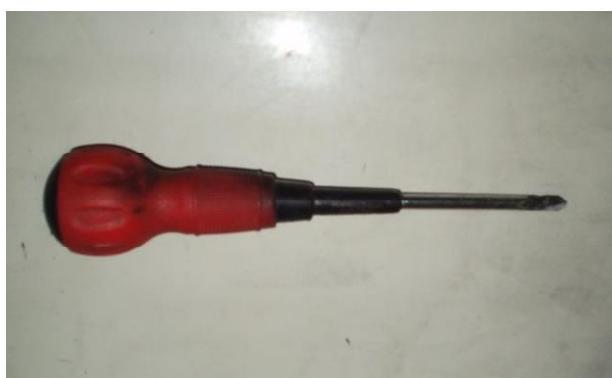
- ①電気工事担当者に依頼せず、担当外の被災者が作業を行った。
- ②被災者は、電気の知識はあるものの実地経験はなかった。
- ③動力盤の漏電遮断器8個は「切」操作したが、メインの配線用遮断器は「入」のまま活線作業を行った。
- ④活線のまま母線下部にビス止めされた電圧端子をドライバーで緩めようとした。
- ⑤作業前に検電することなく、作業を開始した。
- ⑥活線作業で保護用手袋未着用のまま作業を行った。

作業で使用したドライバー

- ①配電盤内の活線作業は厳禁とする。
- ②安全用具を着用して、必ず検電を実施してから作業を行う。
- ③動力盤の保護板は、全ての遮断器を「切」操作後取り外す。

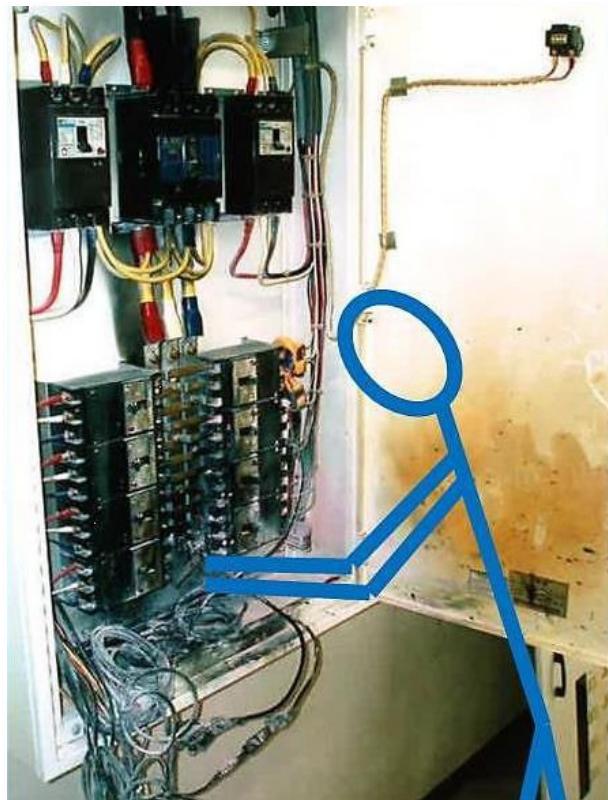
母線下部にビス止めされた電圧要素端子を緩めようとドライバーを端子に近づけた際、誤ってU相とV相間で短絡アークを発生させ負傷した。

空調動力盤での端子取り外し作業の様子

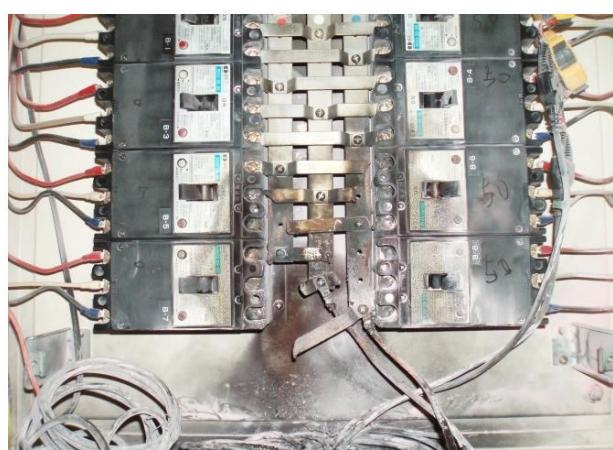
アークにより動力盤の一部が焼損した。

損傷した母線接続端子など

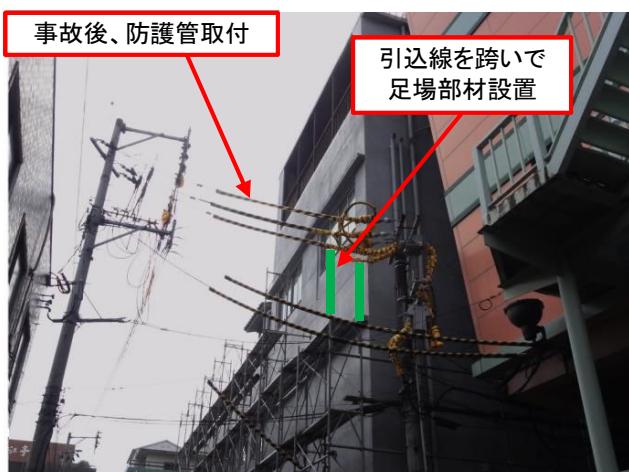
足場組立を継続した結果、引込線は足場を貫通、更に足場と接触し引込線を押し下げていた。

被災者は、足場が引込線と接触しているにも関わらず、安全対策を行わないまま皮手袋で高圧線を掴んだものと推定される。

事故現場の足場の様子

作業現場の近接電柱に危険シート取付けを再徹底。防護管及び絶縁シート取付け箇所で目立つ位置に、危険表示クリップ取付けを再徹底。

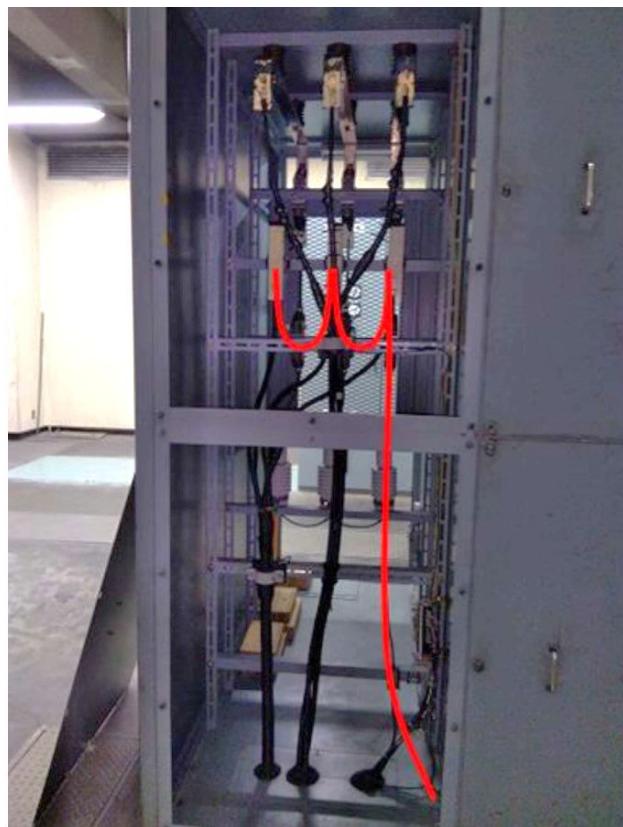
当時は、朝から電気設備の年次点検が計画されており、過電流ロック（SOG）機能付きの高圧気中開閉器（PAS）を開放し、停電作業を開始した。その後、PAS/SOG連動試験を実施するためPASを再投入した際、取り付けたままのショートアースに気づかず短絡事故を起こしてしまった事例である。

- ①当初の点検計画では、連動試験は予定されておらず、要領書に連動試験の記載がなかった。
- ②都合により、連動試験を追加することとなつたが、点検内容の変更を点検業者に電話連絡のみで行った。
- ③点検日前日までに点検業者と打ち合わせができておらず、意思疎通が不十分だった。
- ④主任技術者と点検業者の現場責任者が知っているから、他の作業者も知っているだろうと思いつみがあった。
- ⑤連動試験を予定しているにもかかわらず、連動試験担当ではない者がショートアースを取り付けた。
- ⑥PASを開放していたため方向性SOG制御装置の電源が喪失しており、SOが作動しなかった。
- ⑦PAS操作を含む試験を行う際、電力会社への連絡を怠った。

ショートアース設置状況

- ①要領書を変更して、連動試験を行うことを明記する。要領書は項目を時間で区切り、項目が未達な場合、次の項目を行わないことを明記する。
- ②点検項目を変更した場合は、変更した内容を反映した要領書を作成後、再度点検業者と打ち合わせを行い情報の共有を行う。
- ③点検日2～3日前までに点検業者と打ち合わせを行う。
- ④作業者全員に要領書を配布する。さらに作業日の作業前ミーティング時に要領書を音読し作業を行う全員と情報共有を行う。
- ⑤盤にショートアース設置中の表示、連動試験作業中の表示を行う。
- ⑥連動試験を行う際は、電源喪失状態から行わず、必ずPASを投入した状態から行う。要領書の点検作業の最初に記載する。
- ⑦PAS投入時は必ず電気事業者と綿密に連絡を取り合い、波及事故を防止する。

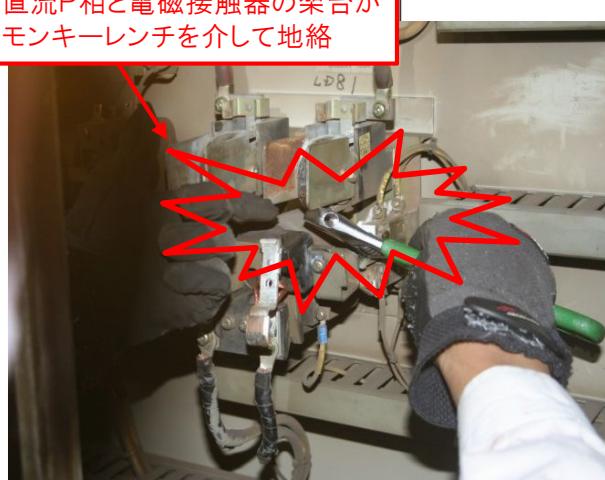
レンチで固定接点を止めているボルトを数回緩めたところ、絶縁モンキーレンチの金属部が電磁接触器の架台に接触し地絡が発生、そのアークが左手に飛び、左手人差指を負傷したものである。

- 事故は、次の要因が重なって発生した。
- ①被災者と共同作業者で詳細な安全処置の共通認識ができていなかった。
 - ②被災者は、必要な安全処置を当該クレーンの実作業の経験が豊富な共同作業者に任せた。
 - ③被災者は、当該クレーンリフマグ関係作業において、知識・経験がないのに図面を確認していなかった。
 - ④主幹等の電源は遮断したが、リフマグ電源は遮断していなかった。
 - ⑤他のクレーン同様、当該クレーンは主幹を遮断したら、リフマグ回路も遮断されると思っていた。
 - ⑥作業前にリフマグ回路の電源を図面で確認していなかった。
 - ⑦検電器で検電したら、反応がなかったので、電源は遮断されていると判断した。
 - ⑧直流、交流とも検電器で検出できない場合（回路）があることを失念していた。
 - ⑨保守範囲の移行に伴う教育に一部不足しているところがあった。

事故時の作業状況

- ①作業前ミーティングで安全処置に対して間違がないか確認して共通認識を持つ。
- ②安全処置に疑問がある場合や対象設備の保守経験が少ない場合は図面にて確認する。
- ③図面を見て解らない場合、図面に記載されていない場合などは有識者に確認する。
- ④当該クレーンのリフマグ関係作業に関する作業動作基準書を作成し、周知教育を実施する。

- ⑤リフマグ電源盤の電源ランプ点灯・消灯を確認する。
- ⑥リフマグ制御盤内に電源遮断の注意喚起の表示を行う。
- ⑦電源系統図をラミネートでクレーン電気室内に常備する。
- ⑧検電器の仕様と取扱いを確認し機種を統一する。
- ⑨当該クレーンの教育内容を検討し、計画立案して教育を行う。

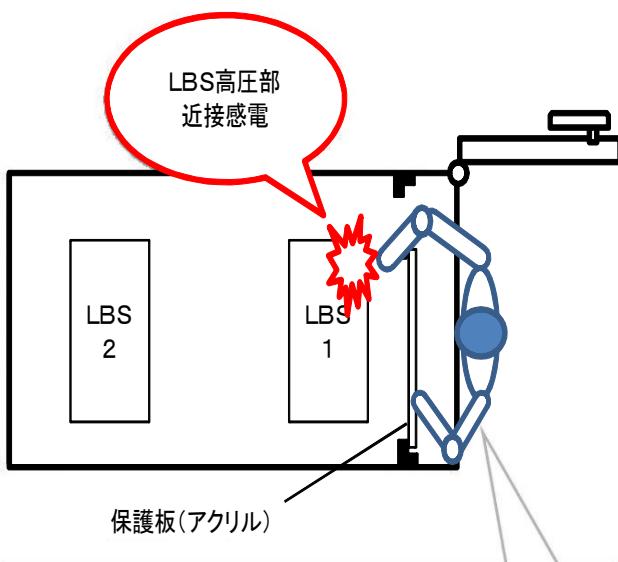
上から見た作業状況図

保護アクリル板と筐体の隙間にカメラを入れたため、6.6kVの高圧負荷開閉器充電部に右手が接近し、人差指より誘導により感電したと推定される。左手は筐体に触れていたため、そこから筐体アースに抜け、接触によるスパーク痕の発生は無かった。

- ①被災者は、勤続4ヶ月で経験が浅く、危険部位に対する教育、訓練が不十分であった。
- ②請負業者の点検作業者の力量を確認、判断する管理の仕組みがなかった。
- ③保護アクリル板と筐体に手を差し込む隙間があり、写真撮影のために手を差し入れた。
- ④請負会社では、充電部近傍の写真撮影しにくい箇所を写真にて記録することとしていた。(以前発生した不具合の水平展開として実施中)
- ⑤高圧回路に接近する手法で、カメラ撮影をする手法について想定されておらず、点検の手順や要領が十分でなかった。

左手に照明、右手にカメラを持ち、保護アクリルと筐体の隙間からカメラで撮影しようとした

- ①高圧電気設備の危険性、点検の諸注意等について保安教育を再周知する。
(事業所の関係者及び日常管理点検業務請負会社点検者を対象としてDVDによる教育を実施)
- ②変電所エリア内での点検については、電気主任技術者による認定を受けた者のみとする。
(電気取扱い業務の特別教育の修了者、かつ①の保安教育を受け、力量が認められた者)
- ③保護アクリル板と筐体の隙間にカバーを設ける。
- ④カメラ撮影による点検記録を廃止し、保護アクリル板と筐体の隙間にカバーを設ける。
