長期間の保守不備が招いた波及事故

～大丈夫ですか。適切な保守管理の実施～

電気と九州（R2年11月号掲載）

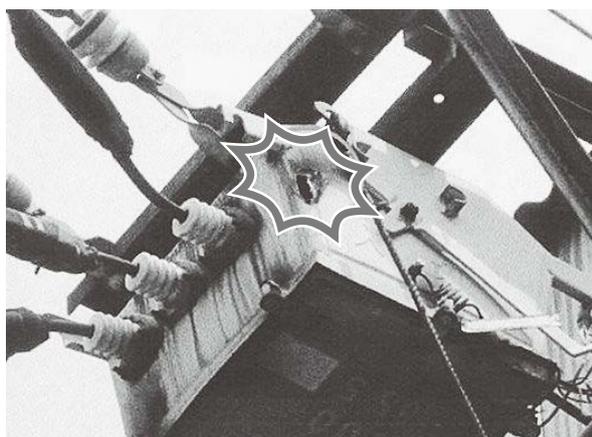
焼損したPASは製造後34年経過し、経年劣化により焼損しました。また、当該工場の電気主任技術者は長期入院中のため、適切な保守管理が行われていませんでした。

送配電会社社員が工場屋側に設置されたPASの側面に、焼損による破裂孔を目視にて確認したので、PASを縁開放し、事故発生から30分後に送電復旧しました。

保安法人担当者が、現場にて調査を行った結果、PASに付属した保護継電器（SOG）にGR動作表示を確認しました。事故点は特定できなかったものの地絡が発生し、GR動作によるPAS開放信号に対し、PASが経年劣化のため動作せず、焼損したことにより、波及事故に至ったものと推定されました。

事故点の区分閉閉器

- ・PASを避雷器内蔵型塩害仕様のものに交換しました。
- ・選任の電気主任技術者を解任し、代行にて対応した保安法人へ委託し（外部委託）、定期保守点検を確実に実施することにしました。
- ・経年劣化機器を随時更新していくことを徹底することにしました。

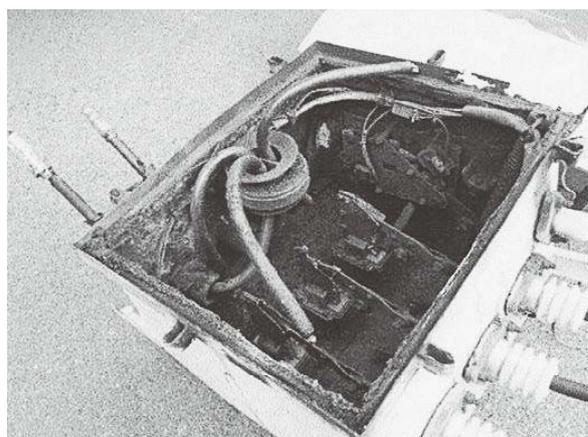
事故が発生し、取り外したPASの内部を確認したところ、筐体内部の全面に錆の発生が認められました。

区分閉閉器の内部の状況
