漏電ブレーカー取替え時のアーク事故

～ 大丈夫ですか「電気トラブル補修工事における安全確保」～

電気と九州（H30年5月号掲載）

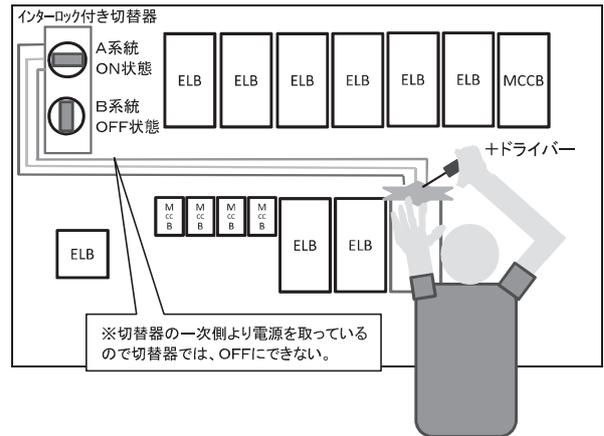
手で抑え、右手でドライバーを握り、分電盤奥の木製板にビスで固定しようとした際、ドライバーをブレーカー一次側の浮かせた電線端子に接触させ、短絡状態となった。

分電盤での作業状況

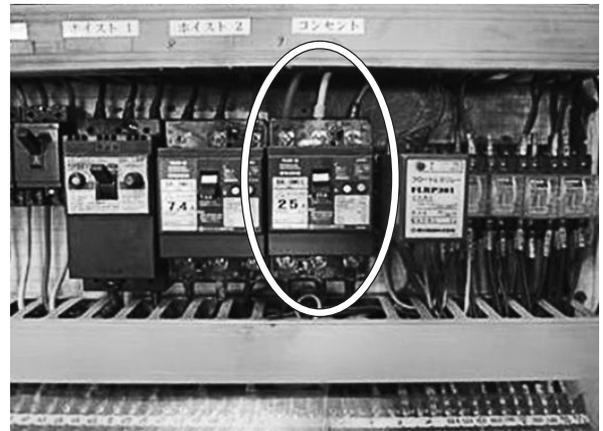
分電盤内改修済みブレーカー

翌日、専属の電気工事業者にて、一次側電線充電部のテーピング処理及び漏電ブレーカーの取付けを実施した。

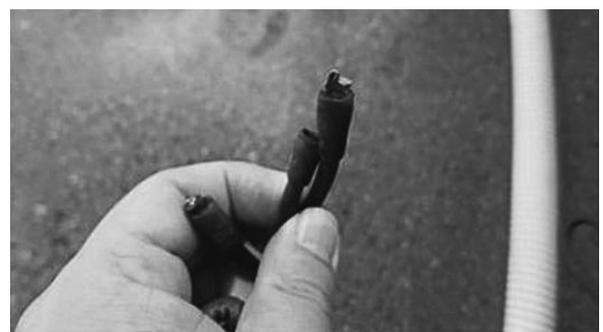
先が溶けてなくなった一次側電線端子
