## 事例 7

災害事例シリーズ

# 試験方法検討中の作業者感電事故

電気と九州（R元年7月号掲載）

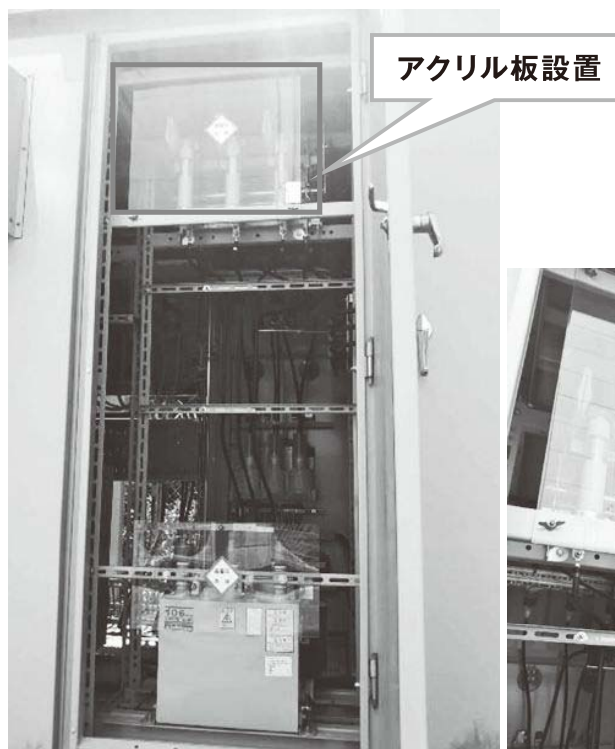
事故時の状況

被災者が、キュービクル内を覗いていたところ、何らかの原因で体勢を崩し、左掌が充電部に触れ、感電した。

被災者は左掌の人差し指の付け根付近と右手首に感電と思われる傷があり、キュービクルに足を向け、意識不明の状態で倒れていた。3日後の朝に病院で意識が戻り、14日後退院した。

被災者はキュービクルに足を向けた状態で仰向けに倒れていた。

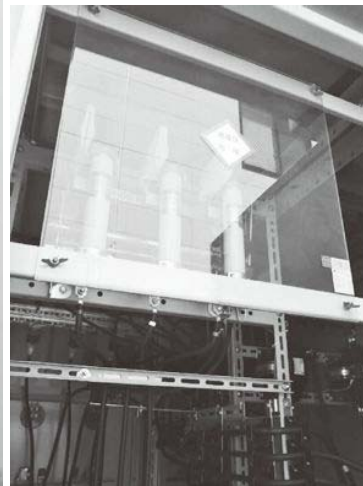
LBS前面

アクリル板取付状況

※LBS部分は3月9日に取付けたが  
SC端子部分は取り付けられた状態だった

- ①月例点検など停電点検以外の作業では露出した充電部に接近する作業は行わない。やむを得ず充電部に接近する場合には、ヘルメット及び絶縁手袋等必要な保護具を着用する。
- ②充電部に近接すると警報を発する充電警報器（リストアラーム）を着用する。
- ③充電部の前面には接触防止用のアクリル板を取り付ける。
