# 無資格者による電気工事が招いた負傷事故

～作業の予定変更は管理者へ報告しましょう～

九州産業保安監督部電力安全課

電気と九州（R3年7月号掲載）

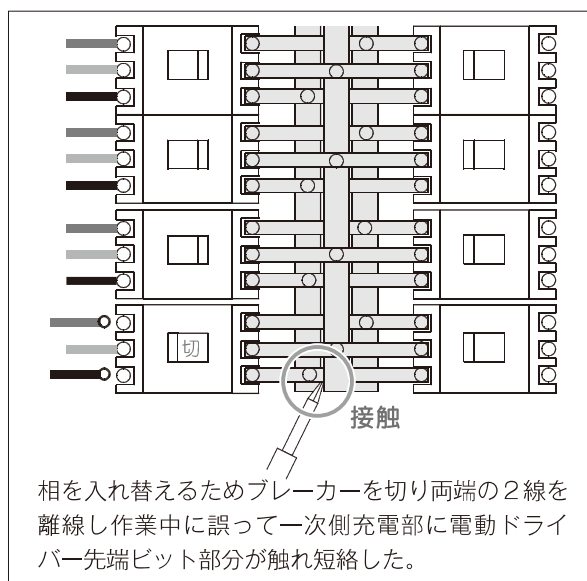
この時、作業責任者及び電気工事業者に連絡せずに、9時10分に動力分電盤内の冷凍冷蔵庫用ブレーカーを「切」にして、二次側配線の入替えを実施した際に、充電された状態の母線銅バーに、誤って電動ドライバーを接触させ、短絡によりアークが発生し、両手に火傷を負いました。

### 作業と接触(短絡)状況

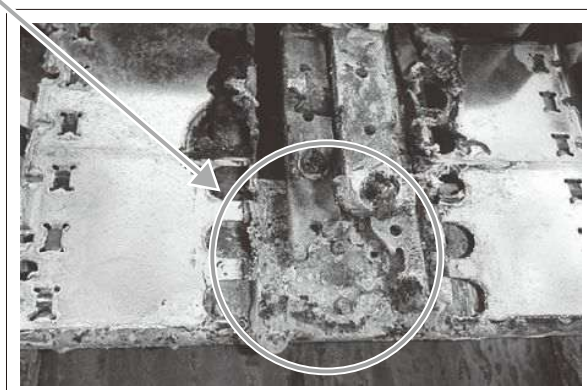
- ①電気工事業者に依頼する必要がある電気工事を、資格を持たない被災者が独断で作業した。（電気の知識はあったが、実務経験はなかった）
- ②接続作業のブレーカーは「切」にしたが、主幹開閉器は入った状態であり、母線銅バーは充電された状態であった。
- ③保護手袋を着用せず、検電も実施しなかった。
- ④母線銅バーが充電されたまま作業を行い、誤って母線銅バーに電動ドライバーを接触させた。（作業手順書が作成されていなかった）

### 電動ドライバーが接触し短絡した充電部分

- ①有資格者以外の電気工事を禁止する。
- ②活線作業は禁止する。
- ③安全用具を着用して、必ず検電を実施してから作業する。
- ④作業手順書を作成して、これに基づいた作業を行う。
- ⑤作業指揮者の配置を行い、その者に作業を指揮させ安全確認を行わせる。
- ⑥予定以外の作業の場合には、作業責任者へ報告を行い、承認後作業を行う。
