事例 4

災害事例シリーズ

作業前ミーティングでは作業計画の打合せを確実に行いましょう

～作業前ミーティングが不十分であったため発生した感電事故～

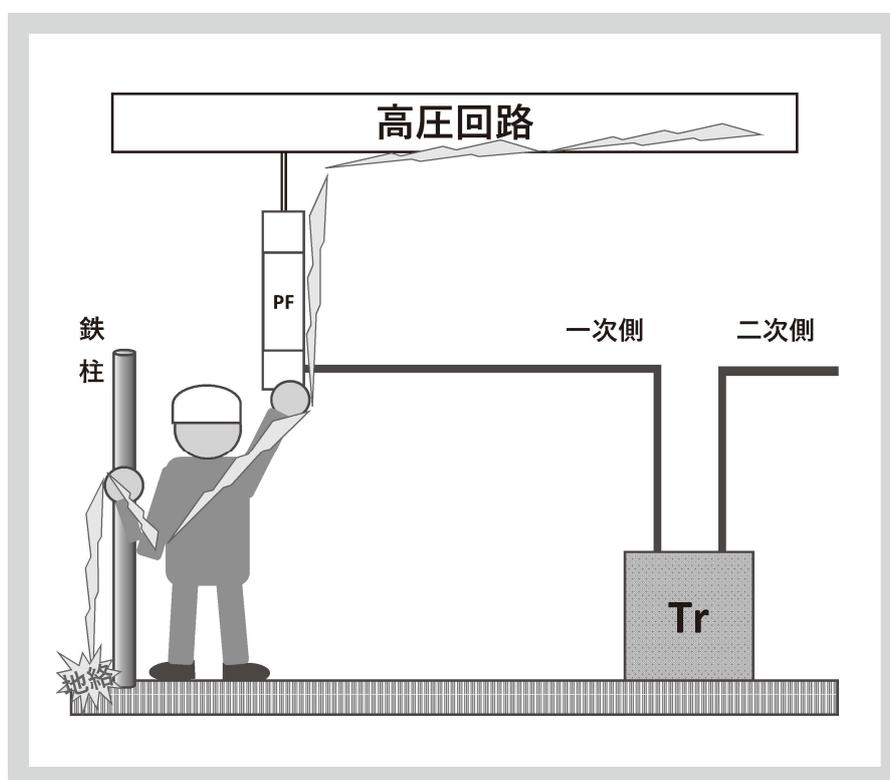
事故発生時の状況

お昼過ぎ、被災者は、点検実施中に単相50kVAトランス一次側のPF（高圧限流ヒューズ）付き断路器の主接点（ヒューズ下端）近傍にリーク痕がないか確認していたところ、高圧充電部である主接点に近づきすぎたため、誘導により感電しました。その際、被災者は、耐高圧ゴム手袋は着用していませんでした

作業手順書に基づく作業前ミーティングが不十分で、被災者は、危険区域が把握できていなかったとの判断です。危険区域が把握できていなかったために高圧充電部に不用意に近づいてしまったものとみられています。

また、現場は高圧充電部が露出していますが、近づかないように注意を喚起する標識等は設置されていませんでした。

- ① 作業前ミーティング時に危険区域の確認を徹底する。
- ② やむを得ず高圧部付近に接近するときは、耐高圧ゴム手袋を必ず着用する。
- ③ 高圧充電部等危険箇所を示すときは、レーザーポインターを使用する。
- ④ 点検を行う者への保安教育を行うとともに、高圧実務者講習を受講する。
- ⑤ 作業者または同行者が、電気室内の危険区域に近づかないように「立入禁止」の安全ラインを引く。
