災害事例シリーズ

電気主任技術者が電気事故防止の力を握っている！

～電気工事があることを電気主任技術者が知らされておらず感電死亡事故になった例～

九州産業保安監督部電力安全課

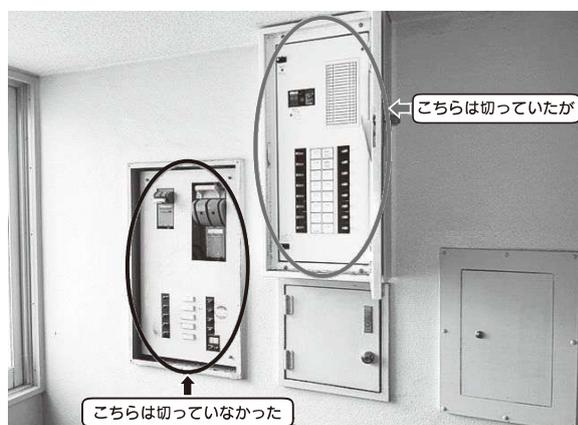
被災者は、分電盤のMCCB（配線用遮断器）を切ったつもりで作業をしていましたが、実際には切れていない室内回線があり、その充電部に触れたために感電してしまいました。

各客室には、①テレビ、冷蔵庫用、②照明用、③浴室用の3系統の電源があり、作業の際、テレビ、冷蔵庫の回路のMCCBは切られていたものの、残る2系統のMCCBは切られていませんでした。

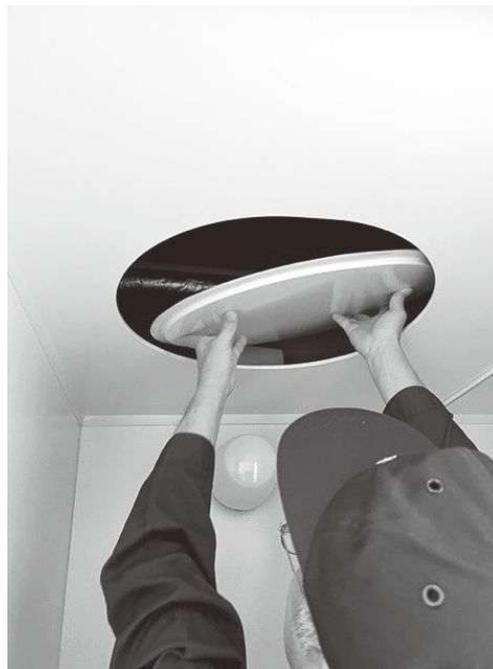
ユニットバス天井

被災者は、ユニットバスの天井裏で作業をしていましたが、付近にいた同僚の3名が、被災者が心肺停止状態になっているのに気づき、119番通報しました。
