九州管内における電気事故について (令和6年度電気事故の概要)

令和7年7月18日

九州産業保安監督部 電力安全課

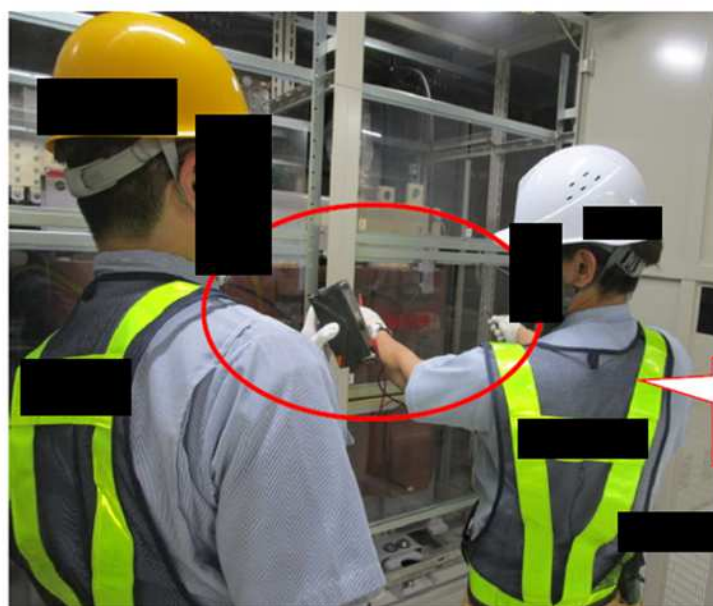
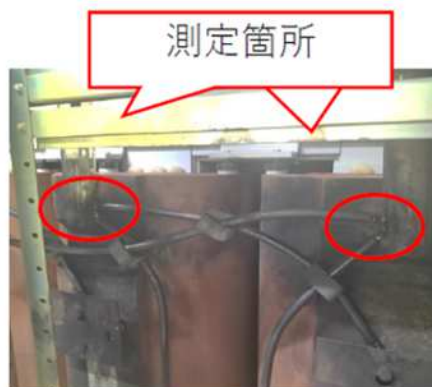
作業状況（再現）

- 特別高圧受電の事業場において、事故発生の前日、電気主任技術者に報告の上、変圧器の低圧側を昇圧させるため、被災者がタップ切替え作業を実施。
- 事故発生の当日、被災者と他の作業者の計2名にてタップ切替後の電圧測定を実施。なお、電圧測定実施については、電気主任技術者に伝達していなかった。
- 低圧側の電圧測定を実施しようとしたが、充電部が感電防止カバーによって保護され、低圧電圧測定器のプローブを当てることができなかったことから、感電防止カバーを外した。
- 感電防止カバーには「高電圧危険」の文字があったが、被災者は気付いていなかった。
- カバー取り外し、被災者は誤ってトランスの高圧側に低圧電圧測定器のプローブを当ててしまった。低圧電圧測定器は高電圧により破裂し、被災者は感電した。

低電圧測定器（テスター）を用いてトランスの高電圧側を測定してしまい被災した

- 被災者は、電圧測定作業を電気主任技術者に報告せず、社内ルールを守らずに被災者の判断で測定した。
- 電気主任技術者はタップ切替え作業を承認していたが、タップ切替え後の電圧測定方法や測定場所を具体的に指示していなかった。
- 被災者と作業者は、作業方法や危険場所の確認をしないまま作業した。

- 電気室内の作業は、作業計画書を事前申請し、電気主任技術者と作業責任者が現地確認を行った上で、作業手順を明確にし、作業員判断による行動を未然に防止する。
- 作業途中で作業方法が変更になった場合は、作業を中止して作業計画書を再申請する。
- 感電事故に係る周知と再教育を実施するとともに、保安教育を毎年実施する。
- 通電中の禁止事項を電気室内の盤面に表示する。

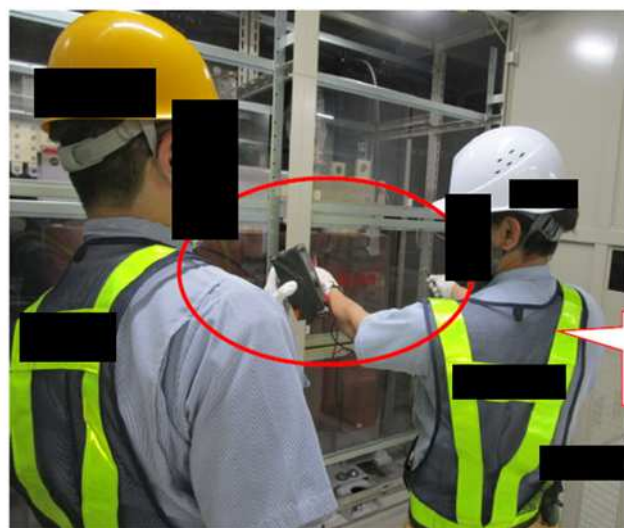
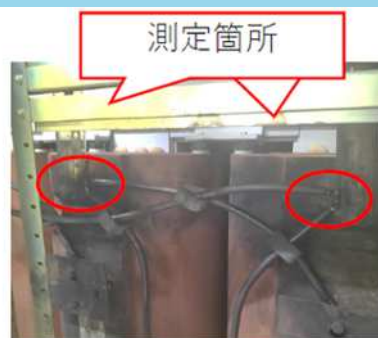
作業状況（再現）

低電圧測定器（テスター）を用いてトランスの高電圧側を測定してしまい被災した

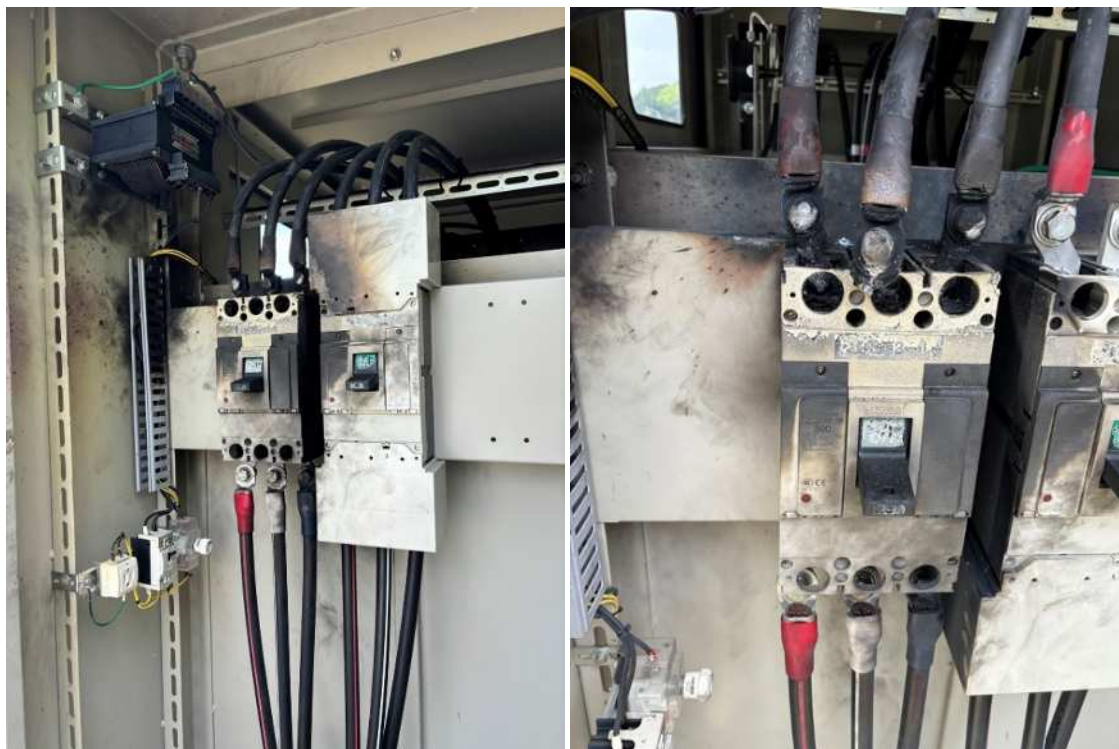
事故発生直後の状況

- 太陽電池発電所における年次点検のため、被災者を含む作業員3名と連絡責任者1名、設置者の管理責任者1名という体制で作業開始。
- 停電状態にして絶縁抵抗測定等を実施した後、系統側と再接続して作業員はそれぞれの持ち場についた。
- 被災者は、電圧測定のため、低圧遮断器に低圧電圧測定器のプローブをあてた。
- ただし、当該遮断器の電圧測定の際、**測定器のプローブが短く**測定できなかったことから、日頃から測定**穴付きの端子カバーを外していた**。このことから露出部の端子間距離は、最短で約15mmしかなかった。
- 被災者が使用する測定器のプローブは、露出部分が約20mmあり、かつ測定器と本人の右手が視界を遮り、目視確認ができない状態で測定したことから、**誤ってプローブを短絡**させ、アーク火傷を負った。

- 低圧遮断器の端子カバーを外した状態となっていたことにより、被災者の過失を誘った。

- 端子カバーは、サーモカメラによる端子や接続ボルトの温度測定をする場合を除き、停電作業時以外では取り外さない。
- 損傷箇所の改修に合わせ、電圧計を設置した。
- 電圧測定等が必要な場合は、端子カバーを外すことなく、測定用穴を利用して測定する。

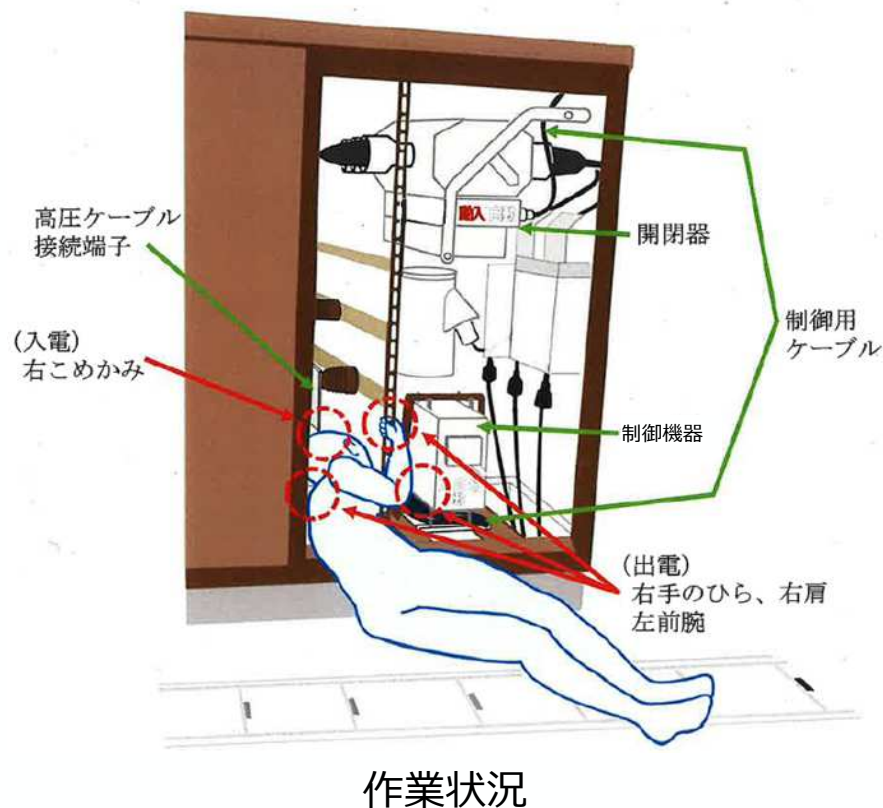
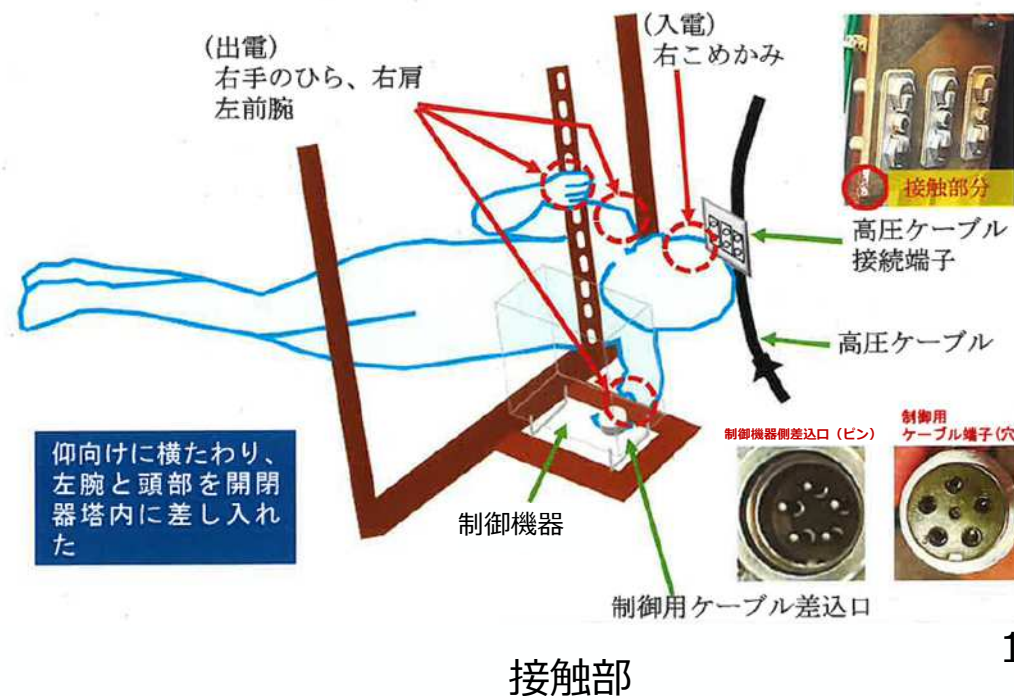
- 被災者は、他の作業者の計3名（下請会社社員）で、開閉器を制御するための機器（制御機器）の交換作業を実施していた。
- 3名で作業前ミーティングは実施していたものの、**具体的な作業手順の確認はしていなかった。**
- 制御機器を交換した後、制御機器底面の差込口に制御用ケーブルを差し込むために手を伸ばしたが、**目視が困難**でケーブル側端子の位置を合わせられず、端子を差し込むことができなかった。
- 被災者は、制御機器底面の差込口を目視で確認するため、横たわって作業を開始した。このとき、保安帽（ヘルメット）を着用していると頭部がスペースに入らなかったため、**保安帽を脱いで作業した。**
- この際、被災者の右こめかみが**高圧ケーブル接続端子に接触**し、感電した。

- 被災者を含む作業員3名は、具体的な作業手順を事前に確認していなかった。
- 被災者は、作業時の基本事項（保安帽の着用、決められた接近限界距離等）を遵守しなかった。

- 同作業に関する具体的な作業手順書を作成し、作業をルール化した。
- 下請会社を含む関係者全員に対し、同様の事案が発生しないように感電事故の発生について周知した。
- 作業員全員に対し、保安帽の着用や接近限界距離等の徹底について、再教育を実施した。
- 作業手順が変更となった場合は、周囲の状況を踏まえて再ミーティングを実施すること等を再教育した。

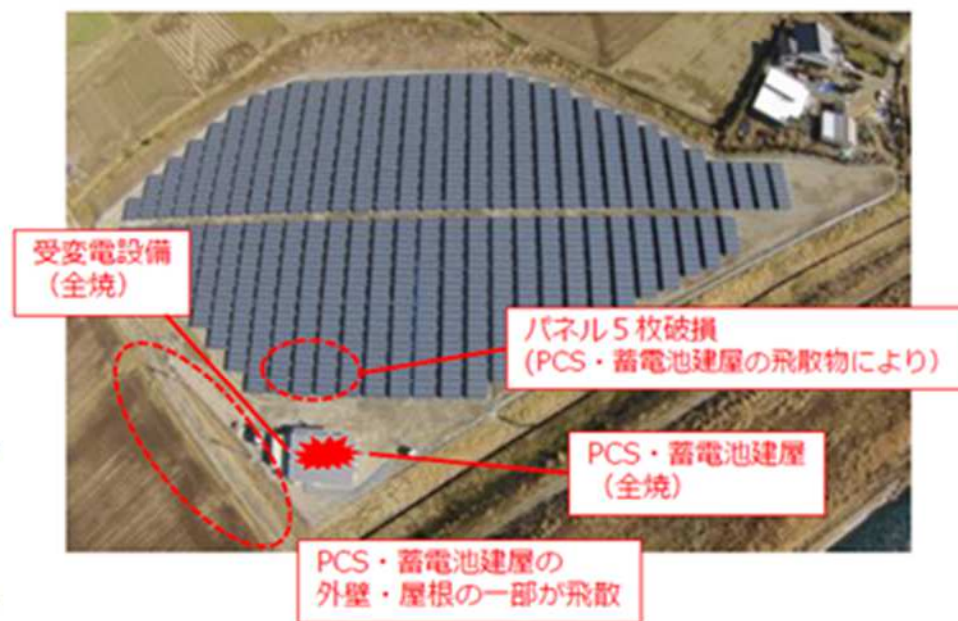
太陽電池発電所全景及び被害状況

- 令和6年3月27日18時08分、ハヤソーラーシステム高柳発電所（鹿児島県伊佐市）において、蓄電池及びパワーコンディショナー（PCS）が設置された建屋から白煙が上がっている旨、消防に通報。
- 18時50分頃に建屋において爆発・火災が発生し、消防隊員4名が負傷。
- 翌28日14時35分に鎮火。

- 蓄電池及びPCSが設置された建屋、建屋の外にある受変電設備が全焼
- 爆発により、建屋の一部が飛散しパネルを破損。また、構外に飛散（人的・物的被害は確認されなかった）

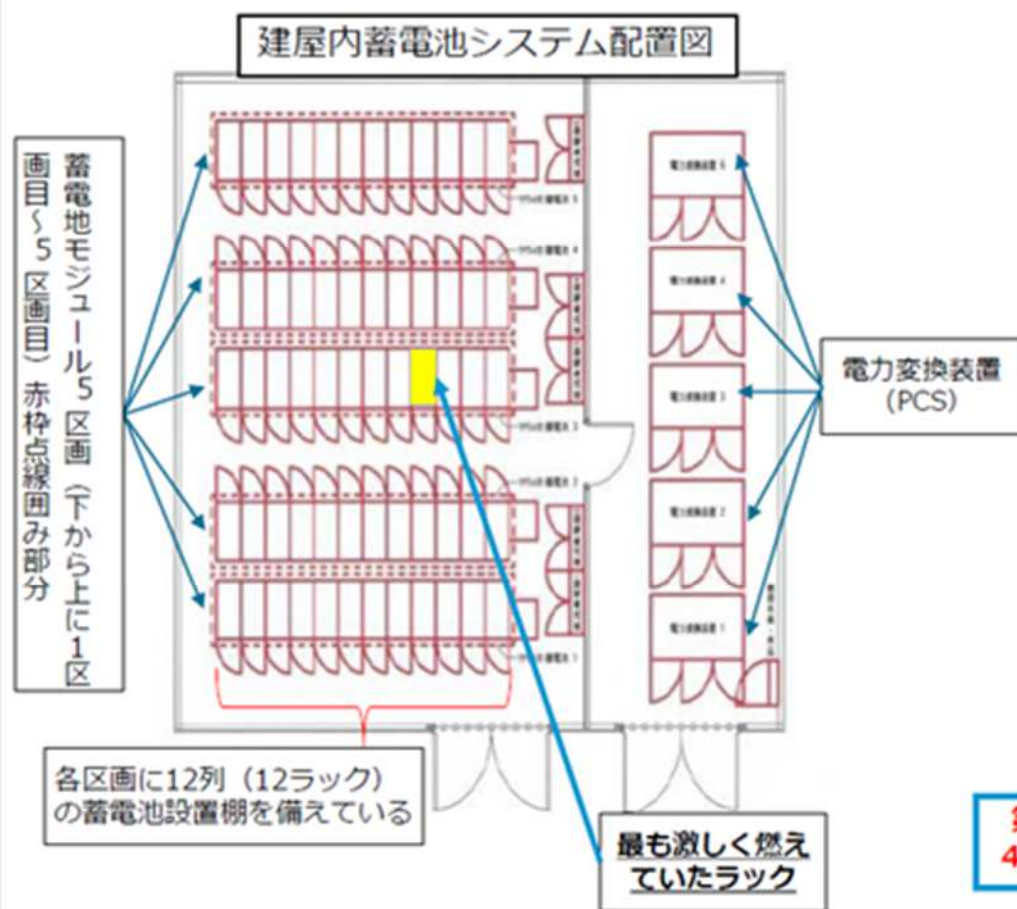
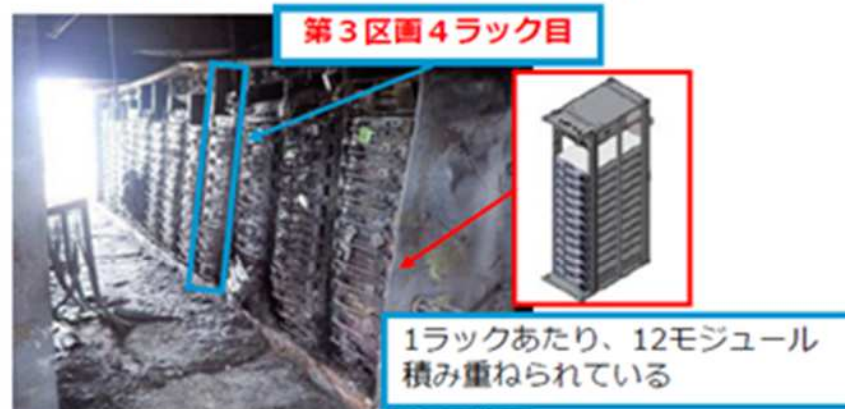
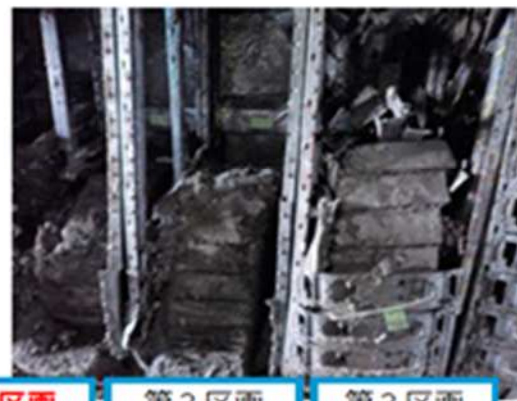
最も激しく燃えていたラックの状況

設置者からの報告によれば、爆発・火災により建屋内の蓄電池が広く損傷していることから、最も激しく損傷していた第3区画4ラック目が火元となった可能性があり、また、白煙が発生していたことから、蓄電池から出火した可能性があるとのこと。

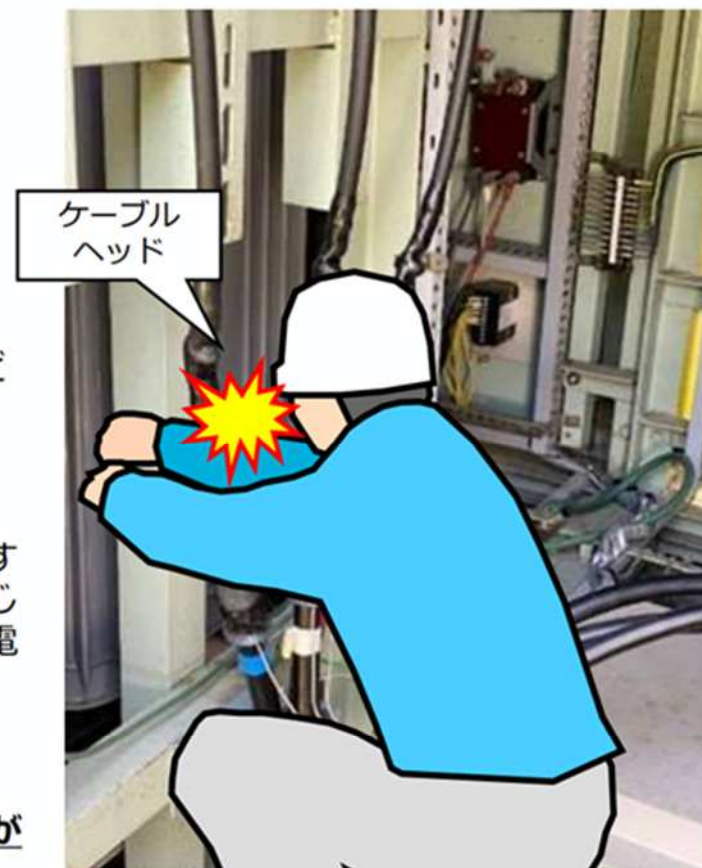
事例5：夏季の年次点検中に発生した感電死傷事故

夏季（7月）に年次点検が終了し復電した後、電気管理技術者が受電キュービクル内を確認するために扉を開けた際、右ひじの外側が高圧引込みケーブルのケーブルヘッド部に接触し、感電した。

年次点検が終了し復電した後、電気管理技術者が受電キュービクル内を確認するために扉を開けた際、**体調不良などの何らかの理由でバランスを崩し**、右ひじの外側が高圧引込みケーブルのケーブルヘッドのテーピング部分に接触して感電したと推定される。なお、当該箇所に接触防止対策は講じられていなかった。

- ・接触防止対策として、透明アクリル保護板の設置を計画する。
- ・夏季の年次点検については、1日1事業所を限度とし、**体調不良などの申し出があれば点検日の再調整**を行う。
- ・点検時の突発的な不具合に対応できるよう、設備の容量や現場の状況に見合った余裕のある停電時間を設定し、**人員体制を考慮の上で実施**する。
