送電鉄塔における公衆感電死亡事故

～ 大丈夫ですか「想定外の送電鉄塔昇塔防止対策」～

電気と九州（R2年1月号掲載）

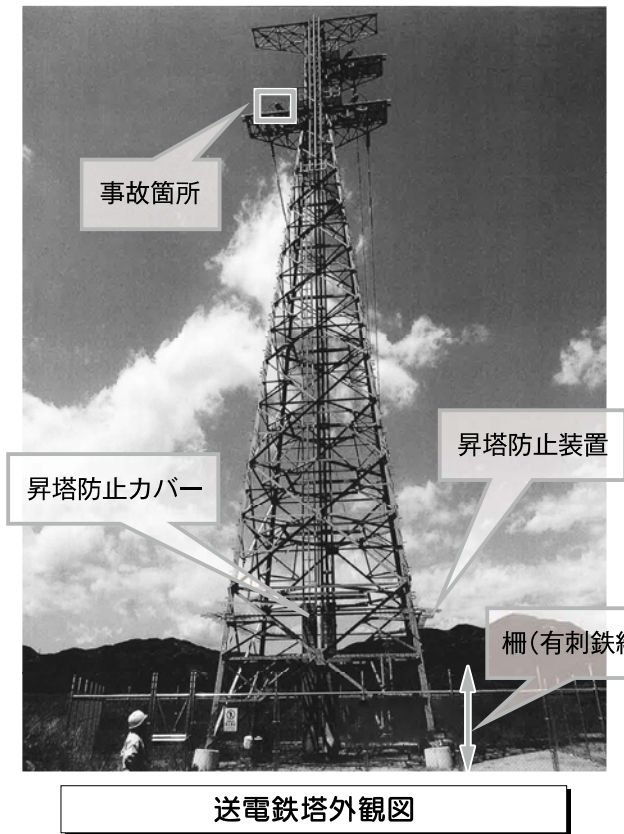
ケーブルヘッド搭載型鉄塔であることから上部には終端端子箱が設置してあり、そこには作業用踊り場が設置され、ケーブル点検用の梯子も設置されていた。

鉄塔の周囲に有刺鉄線付きの高さ2.2mの柵を設置していたが、被災者は柵によじ登り、柵の支柱を支点として有刺鉄線を飛び越え、その後、鉄骨伝いに昇塔用の梯子の所まで昇塔し、梯子を使って終端端子箱がある作業用の踊り場まで到達したものと推定された。

昇塔用の梯子には昇塔防止用の保護カバーが設置してあり、地上から直接昇塔することは

きない構造ではあったが、鉄骨を伝って梯子の所へ到達することまでは想定していなかったので、梯子自体にも昇塔防止装置を設置した。
