災害事例シリーズ

高圧受電設備の取扱いは電気主任技術者への「報連相」を確実に

被害者の過失による公衆感電事故

～「電気設備の写真撮影の際におきた感電」～

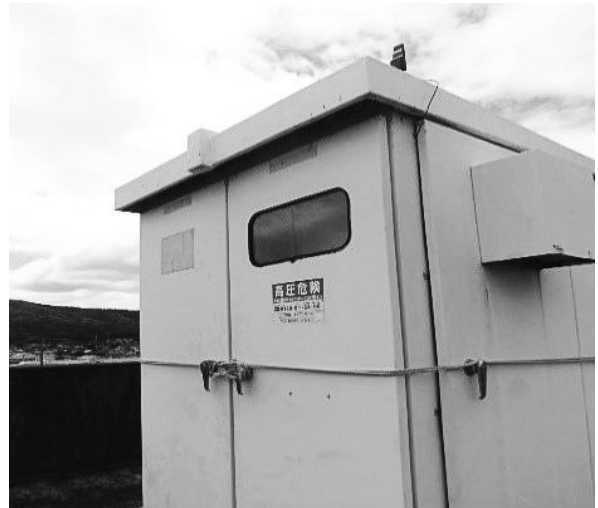
屋上キュービクル

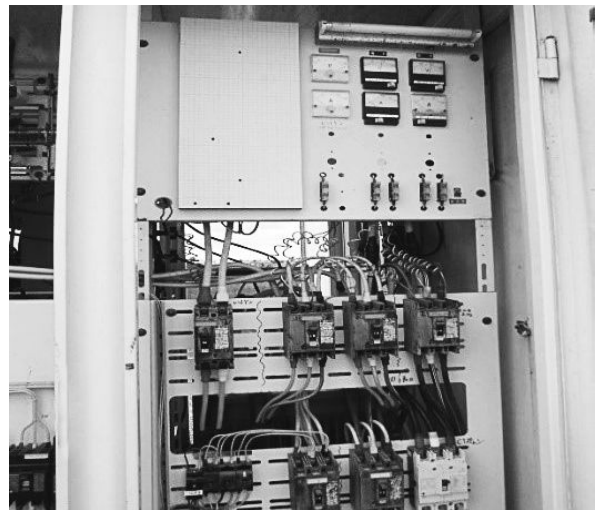
計器・電灯盤

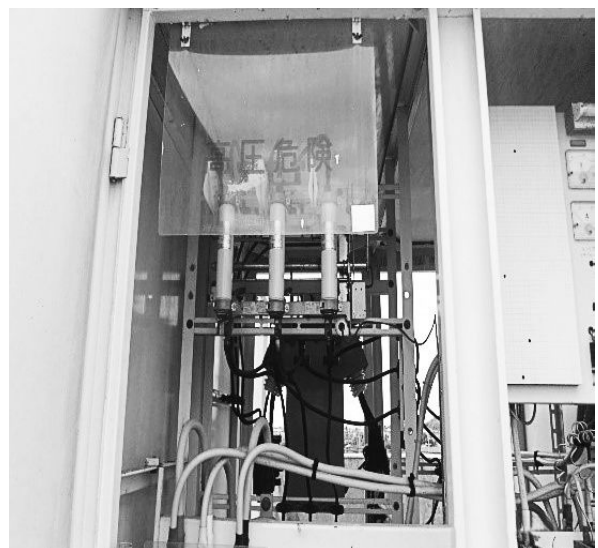
太陽電池発電設備向けの電線の確認を行うため被災者と別れた。被災者は、太陽電池発電設備追加部品（逆潮流防止用の設備）の設置スペースを確認しようと高圧盤内の電灯用変圧器の二次側を覗き込んだ際、高圧交流負荷開閉器のT相ヒューズ部に頭部左側を接触し感電した。感電によりドーンと異音がし、Aが駆けつけたところ被災者は仰向けに倒れた状態であった。

事故発生点(LBS)

- ①キュービクルの鍵を貸し出す時は理由を聞き、必ず電気主任技術者の意見を聞く。
- ②露出した充電部が近接する箇所での作業は、原則停電作業とする。停電ができない場合、十分な絶縁防護対策を講じ作業を行う。
- ③充電部と非充電部が混在する場合は、充電部と非充電部とを明確にした危険表示を掲示し、作業者の注意を喚起する。
- ④請負業者を含む作業関係者に対する安全作業の周知徹底を図るとともに、その他関係者全員に対し電気安全についての保安教育を行う。
