# 「予定外作業」による感電負傷事故について

～作業の節目節目に存在する確認を確実に実行しましょう～

電気と九州(H26年5月号掲載)

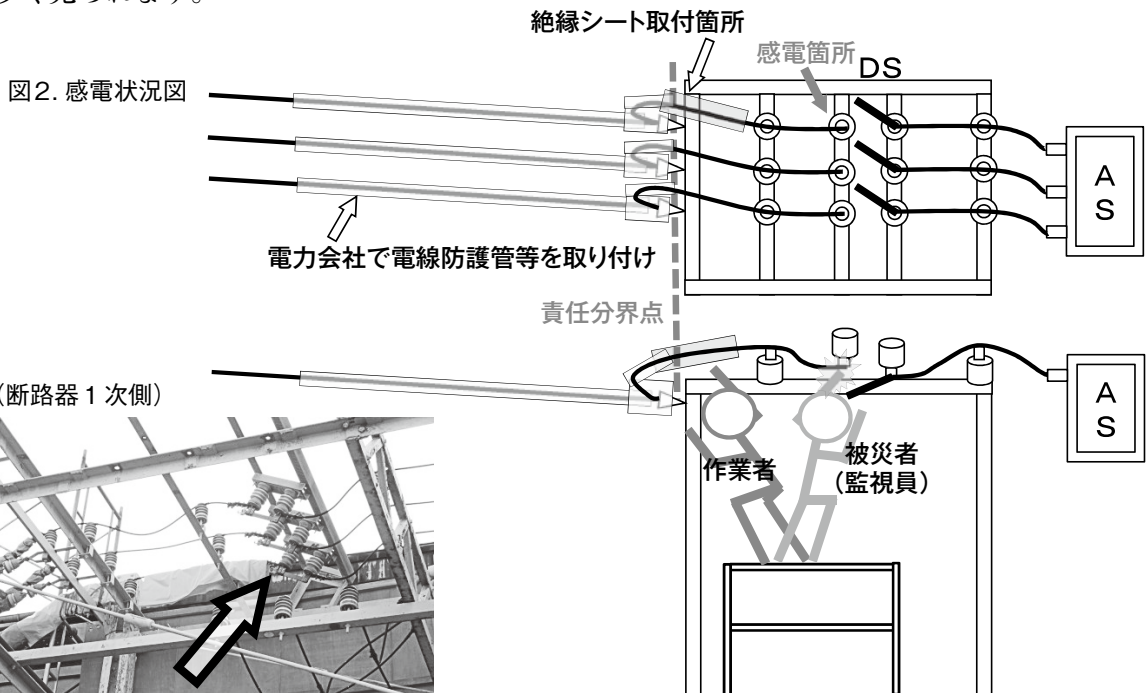
そして、電気作業員が絶縁シートを取り付けているとき、作業監視員（被災者）が作業箇所とは逆の方向にある断路器（充電部）のほうへ手を伸ばし、断路器に触れ、感電負傷した。

写真2.  
感電箇所（断路器1次側）

1. 充電中である絶縁電線付近の作業は、社内規定で「高圧活線近接作業」と位置づけ、絶縁用保護具の着用を義務づけ、関係マニュアル（安全作業心得）も変更した。
2. 絶縁保護具の着用指示及び着用状況確認を確実に行うこととし、これらは安全確認票を用いて行うこととした。
3. 作業前ミーティングにおいて、危険箇所、注意箇所をより具体的に抽出し、危険を顕在化することとした。
