# 九州管内で発生した最近の災害事例集

(電気と九州 災害事例シリーズより)

電気安全九州委員会

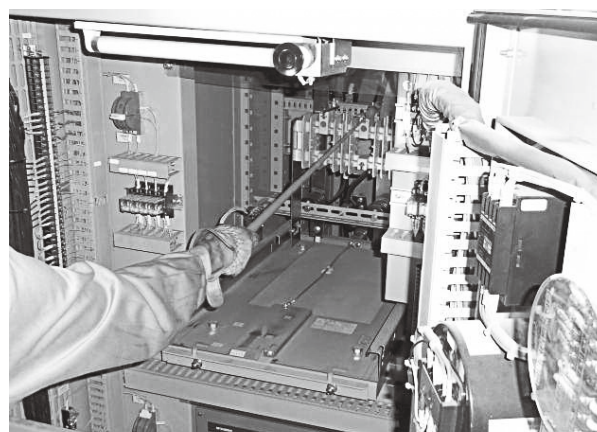
写真5. 検電の状況

今回の事例では、新人作業者に対する作業指示の大切さを痛感させられました。更に、感電やアークによる負傷事故の防止に、検電が欠かせないことを改めて感じさせられました。

また、全所停電すればこの種の事故を防止できるのですが、操業状況により、やむなく一部停電とせざるをえない場合があります。この時重要なのが、①充電部を明確に区分して警標を掲げ、②このことを関係者に確実に伝え、③測定場所は充電部に触れない箇所で行うよう工夫することです。

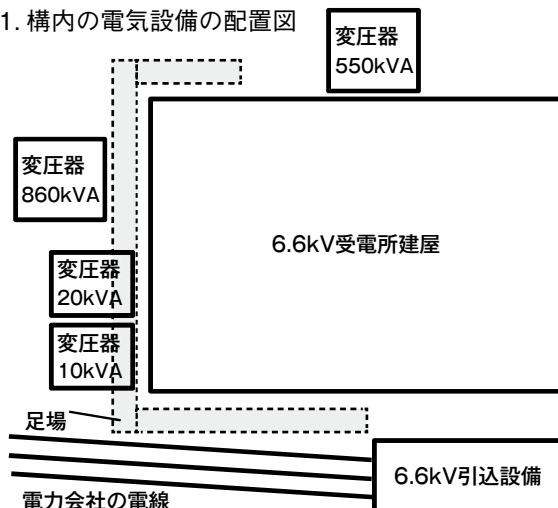
図1. 構内の電気設備の配置図

そして、電気作業員が絶縁シートを取り付けているとき、作業監視員（被災者）が作業箇所とは逆の方向にある断路器（充電部）のほうへ手を伸ばし、断路器に触れ、感電負傷した。

また、被災者は作業を監視する立場にありましたが、断路器を触ってしまいました。この時、絶縁用保護具を着用していませんでした。

1. 充電中である絶縁電線付近の作業は、社内規定で「高圧活線近接作業」と位置づけ、絶縁用保護具の着用を義務づけ、関係マニュアル（安全作業心得）も変更した。
2. 絶縁保護具の着用指示及び着用状況確認を確実に行うこととし、これらは安全確認票を用いて行うこととした。
3. 作業前ミーティングにおいて、危険箇所、注意箇所をより具体的に抽出し、危険を顕在化することとした。

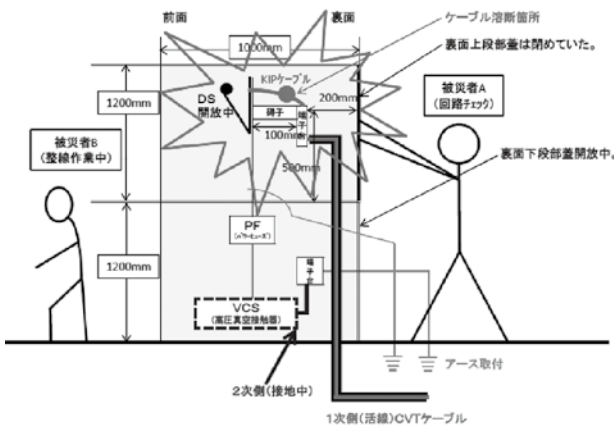
図1. 事故発生時の状況

- ①被災者B(協力会社責任者)は、被災者Aに対し、高圧盤内断路器1次側が充電中であることを伝えていなかった。
- ②体制変更時、全員で現場KYを行わなかった。
- ③被災者Aは、短絡用接地器具の取り付け状況を見て、断路器1次側も停電状態と思い込み、作業工程にない高圧盤裏面上段部蓋を取り外し、作業を開始した。
- ④被災者Aは、検電せずに充電中である断路器1次側端子に低圧用テスターをあてた。

- ①作業する前には必ず検電する。
- ②KYボードに対する担当者のチェック漏れを防止するため、ライン上長の確認を必須化する。
- ③充電部と停電部が混在する場合は、警標を取り付け、高圧盤裏側パネルを取り外さないよう取付ビスに警告テープを貼る。

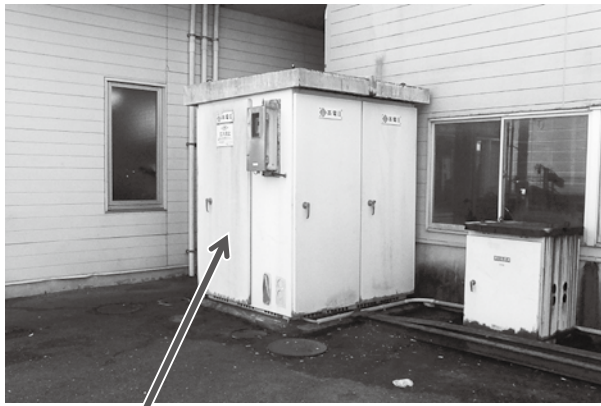
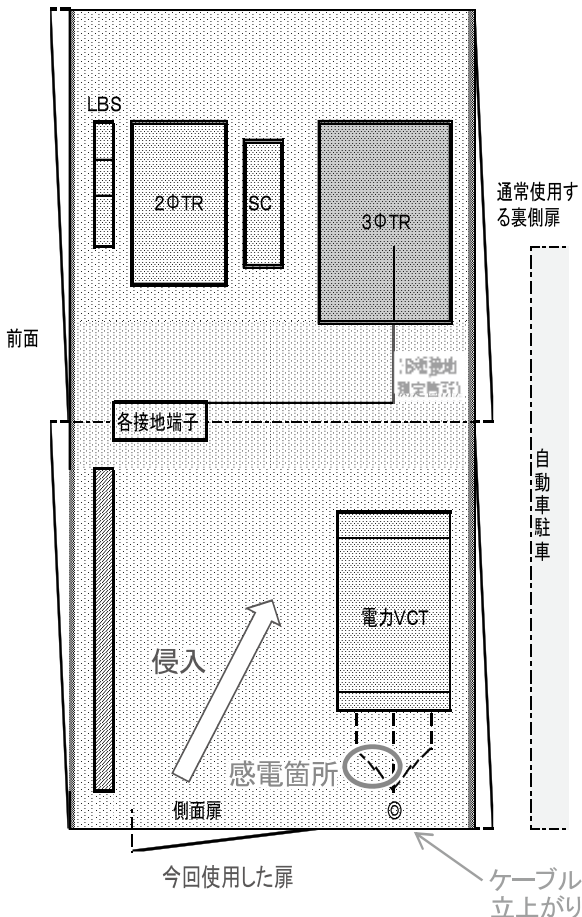
電気管理技術者（以下、被災者という。）は月次点検で変圧器B種接地の漏れ電流測定を行おうとしたところ、通常点検時に開閉する屋外地上設置のキュービクル式受変電設備（以下、キュービクルという。）裏側の扉の前に事業場関係車両が駐車していたためキュービクルの別の扉から測定しようとした際、充電中の高圧ケーブル立ち上がり母線の接続部に接触し感電負傷した。

- ①通常月次点検時に開閉するキュービクルの扉の前に事業場関係車両が駐車しており、やむを得ず高圧ケーブルの立ち上がり母線との接続部が近接している普段使用しない別の扉から点検（B種接地抵抗測定）を実施しようとした。
- ②汗で濡れた作業着の状態ですら安全確認を意識せず絶縁被覆された高圧充電部に近接して点検（B種接地抵抗測定）を実施しようとした。
- ③高圧充電部が絶縁被覆されていても50cm以内に近寄らないよう点検を実施していたが、それを失念していた。

今回使用した扉

B種接地測定箇所

感電箇所

- ①キュービクル周辺に安全点検に支障がないようペンキ、カラーコーン等で区分し駐車しないようにする。
- ②点検前に自己K Yを行い、十分安全確認してから月次点検を実施する。  
(主なK Y内容)
  - ア. 作業着の着用状況。  
安全作業靴・ゴム手袋の着用状況。
  - イ. ヘルメットの着用状況。
  - ウ. 活線状態で設備内に侵入しない。
  - エ. 設備及び周辺状況で点検作業の一部中止の必要はないか。
  - オ. 高圧充電部と点検箇所の安全離隔は確保されているか。等

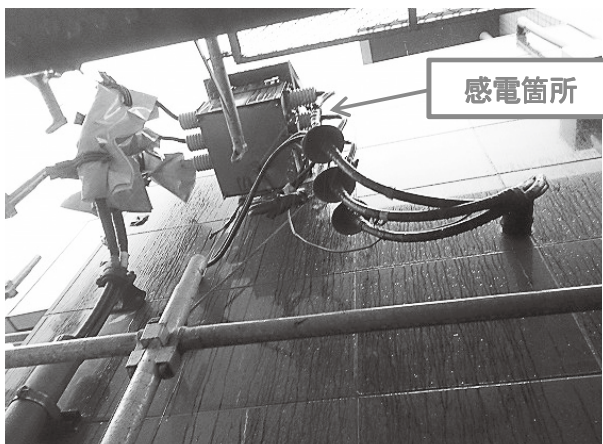
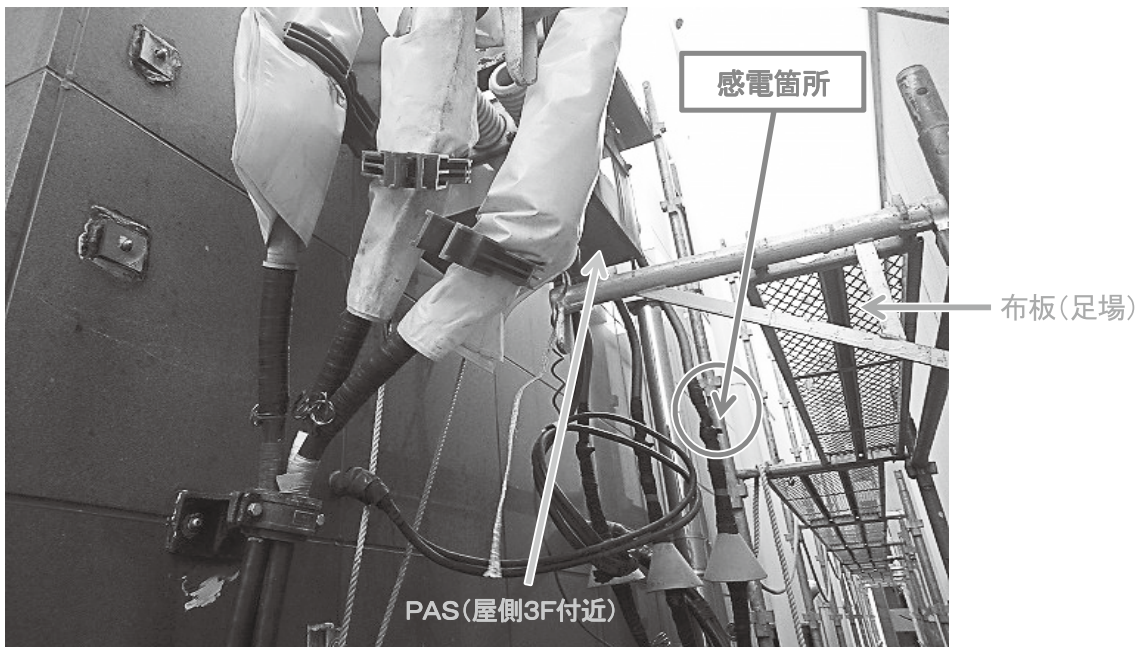
〈 PAS (屋側3F付近) 〉

今回の事故は、①設置者が電気工事でないため電気管理技術者への連絡を怠ったこと、②電気管理技術者も月次点検時に当該塗装工事を知っていたにもかかわらず、安全作業の指示が不十分であったこと、③警標等の未掲示や絶縁用防具等がなかったこと、④高圧電気設備の危険性など保安教育をしていないなどであり、今回の事故事例のように公衆の感電負傷事故でよく起こりうる原因です。

- ①電気管理技術者は関係工事業者に対し、高圧電気設備の危険性、絶縁用保護具や絶縁用防具の重要性等について保安教育を実施する。
- ②電気管理技術者は設置者、ビル管理会社及び関係工事業者に対し、工事着工前の連絡等について保安教育を実施する。
- ③工事開始前には必ず危険表示等標識を掲げる。
- ④電気管理技術者は関係工事業者に対し、明確な指示内容を伝える。

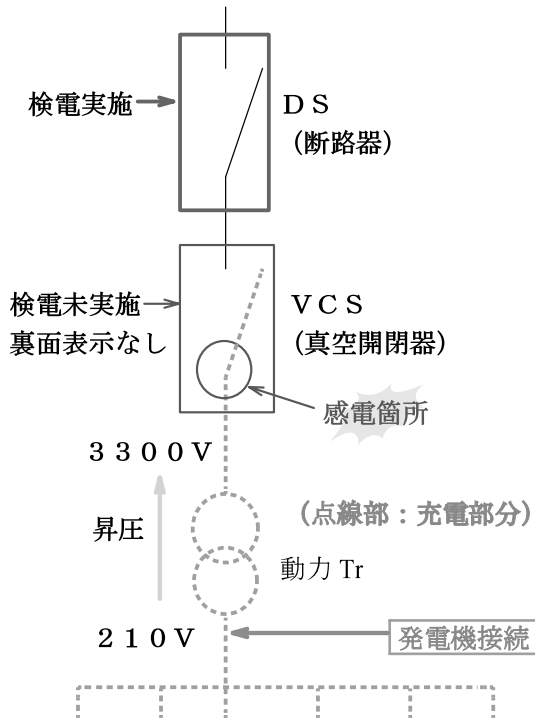
### 感電事故が発生した箇所の単線結線図(抜粋)

今回の事故は、①仮設発電機から送電され、充電部分が発生していたこと、②設置者側から委託工事業者に対し充電部分の周知がなかったこと、③充電部分の警標等が掲示されていなかったこと、④検電範囲の実施が不十分であったことなどが原因です。前年度を見ても、同様な原因で感電等事故が多発しました。

- ①仮設発電機接続手順書の作成
  - ・発電機接続標準作成
  - ・連絡体制及び運転停止時の連絡の明記
  - ・社内、社外への周知明記
  - ・表示の掲示 など
- ②担当課内全員等に対する再教育の実施
- ③検電の範囲及び実施者の明確化など手順書の停電作業の見直しの実施 等
