# 九州管内で発生した災害事例集 IV

〔電気と九州「災害事例シリーズ」  
H30年5月号～R3年3月号掲載〕

電気安全九州委員会

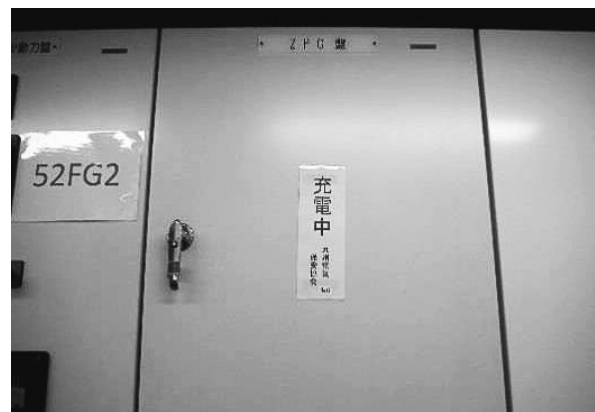
作業場所

8時12分 下請業者は、午後から作業予定していた発電機回路について、充電中及び操作禁止の表示が有るにもかかわらず、作業前の検電を実施することなく作業を始め、作業員2名で撤去予定のZPCを盤外に取出した。

被災者は、ZPC取付棒を外す作業に入り、ZPCの母線（充電部）に接触し、両手を感電した。

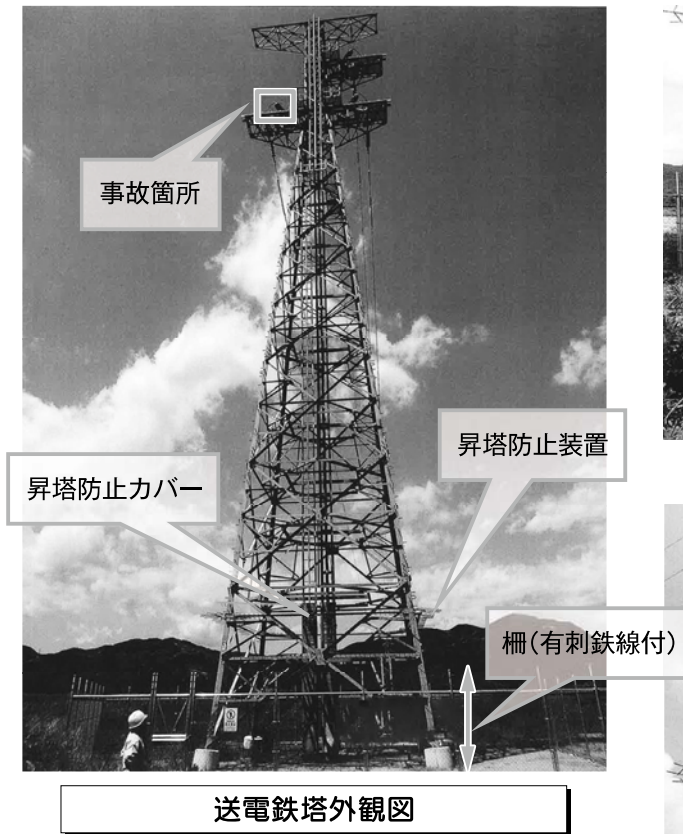
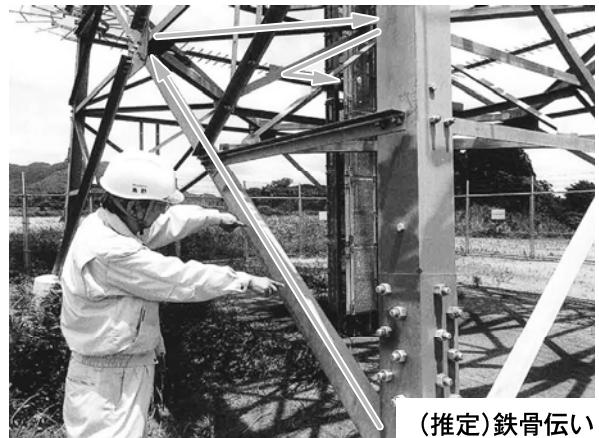
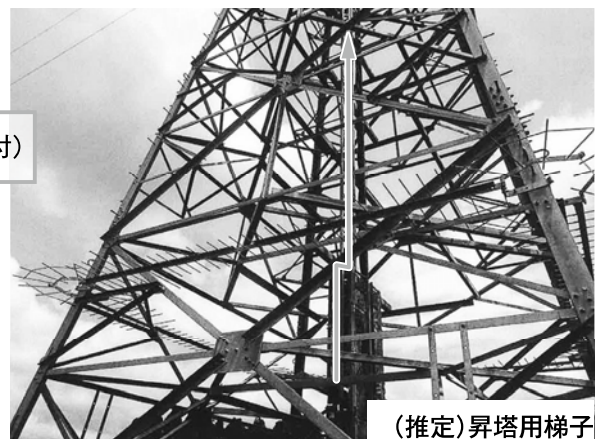
昇塔用の梯子には昇塔防止用の保護カバーが設置してあり、地上から直接昇塔することは

きない構造ではあったが、鉄骨を伝って梯子の所へ到達することまでは想定していなかったので、梯子自体にも昇塔防止装置を設置した。

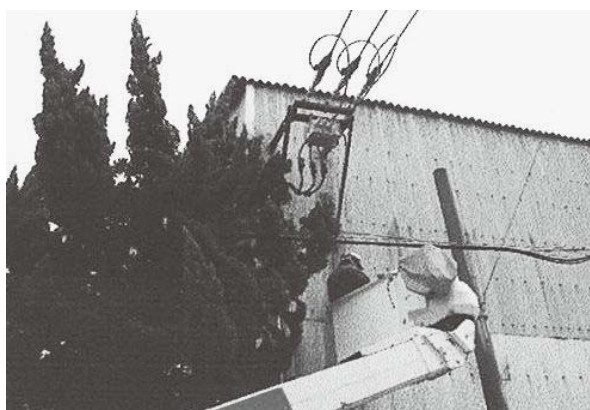
区分閉閉器の設置状況

焼損したPASは製造後34年経過し、経年劣化により焼損しました。また、当該工場の電気主任技術者は長期入院中のため、適切な保守管理が行われていませんでした。

保安法人担当者が、現場にて調査を行った結果、PASに付属した保護継電器（SOG）にGR動作表示を確認しました。事故点は特定できなかったものの地絡が発生し、GR動作によるPAS開放信号に対し、PASが経年劣化のため動作せず、焼損したことにより、波及事故に至ったものと推定されました。

- ・PASを避雷器内蔵型塩害仕様のものに交換しました。
- ・選任の電気主任技術者を解任し、代行にて対応した保安法人へ委託し（外部委託）、定期保守点検を確実に実施することにしました。
- ・経年劣化機器を随時更新していくことを徹底することにしました。
