# 無資格者による電気工事が招いた負傷事故

～作業の予定変更は管理者へ報告しましょう～

九州産業保安監督部電力安全課

電気と九州（R3年7月号掲載）

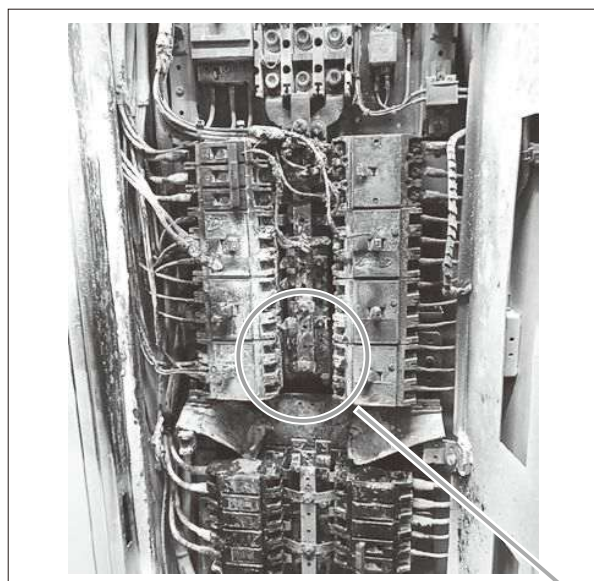
### LMT-1-1

この時、作業責任者及び電気工事業者に連絡せずに、9時10分に動力分電盤内の冷凍冷蔵庫用ブレーカーを「切」にして、二次側配線の入替えを実施した際に、充電された状態の母線銅バーに、誤って電動ドライバーを接触させ、短絡によりアークが発生し、両手に火傷を負いました。

- ①有資格者以外の電気工事を禁止する。
- ②活線作業は禁止する。
- ③安全用具を着用して、必ず検電を実施してから作業する。
- ④作業手順書を作成して、これに基づいた作業を行う。
- ⑤作業指揮者の配置を行い、その者に作業を指揮させ安全確認を行わせる。
- ⑥予定以外の作業の場合には、作業責任者へ報告を行い、承認後作業を行う。
