九州管内における電気事故について (令和6年度電気事故の概要)

令和7年7月18日

九州産業保安監督部 電力安全課

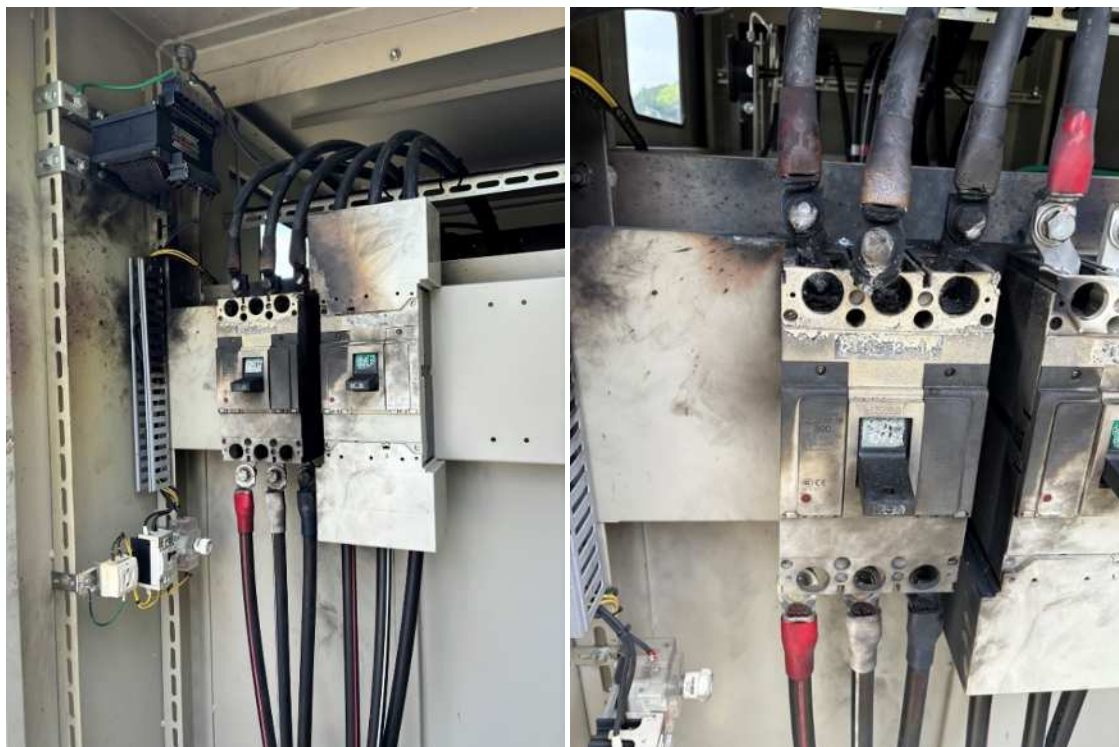
事故発生直後の状況

- 太陽電池発電所における年次点検のため、被災者を含む作業員3名と連絡責任者1名、設置者の管理責任者1名という体制で作業開始。
- 停電状態にして絶縁抵抗測定等を実施した後、系統側と再接続して作業員はそれぞれの持ち場についた。
- 被災者は、電圧測定のため、低圧遮断器に低圧電圧測定器のプローブをあてた。
- ただし、当該遮断器の電圧測定の際、**測定器のプローブが短く**測定できなかったことから、日頃から測定**穴付きの端子カバーを外していた**。このことから露出部の端子間距離は、最短で約15mmしかなかった。
- 被災者が使用する測定器のプローブは、露出部分が約20mmあり、かつ測定器と本人の右手が視界を遮り、目視確認ができない状態で測定したことから、**誤ってプローブを短絡**させ、アーク火傷を負った。

- 低圧遮断器の端子カバーを外した状態となっていたことにより、被災者の過失を誘った。

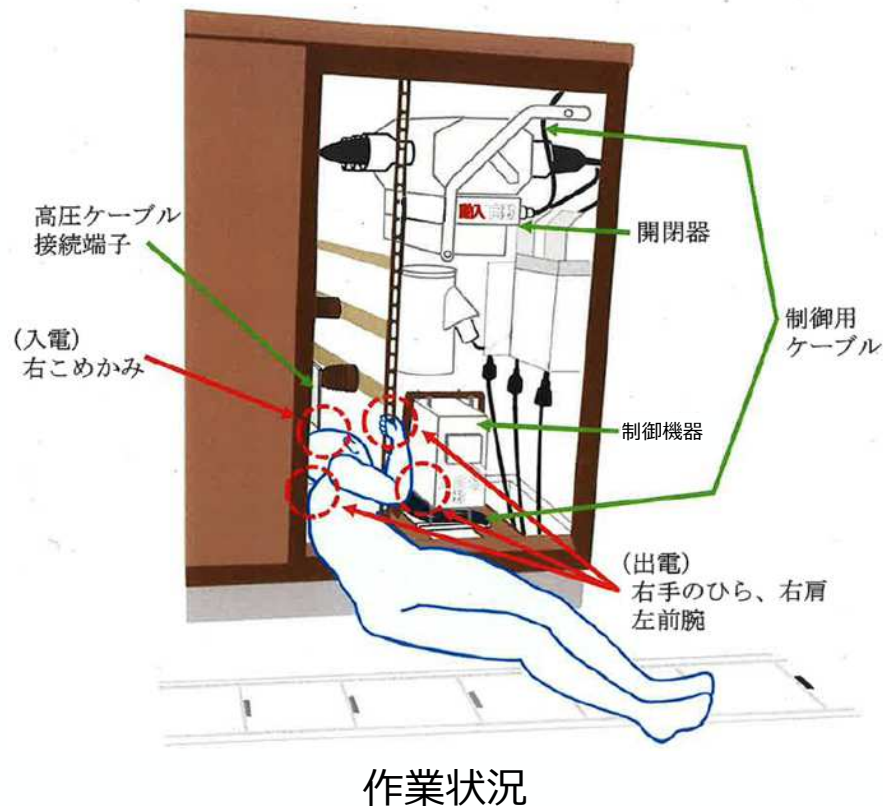
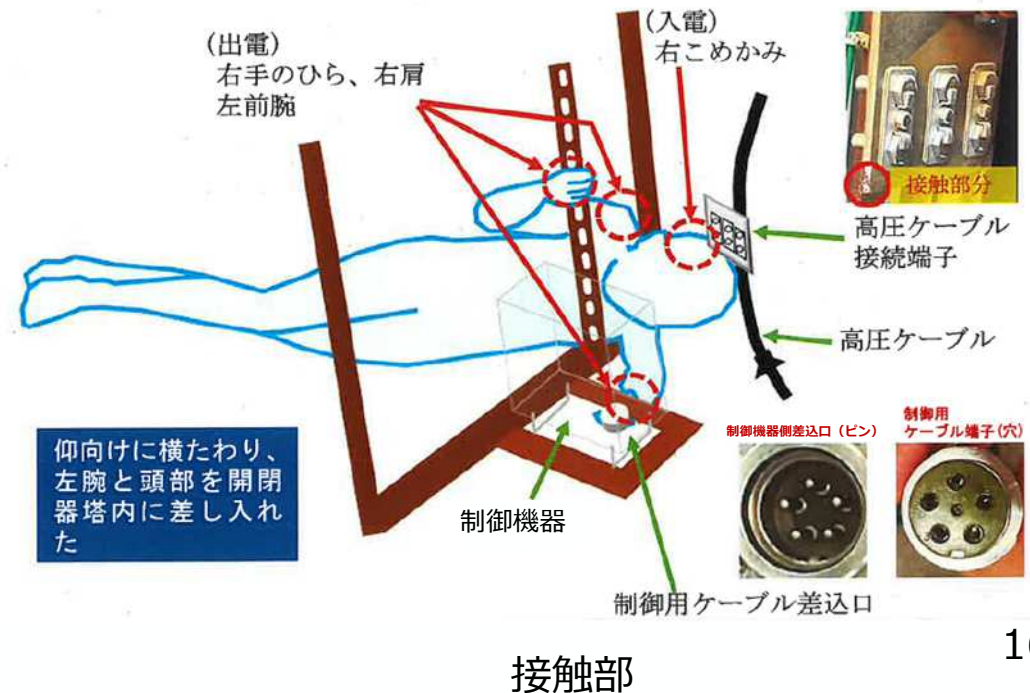
- 被災者は、他の作業者の計3名（下請会社社員）で、開閉器を制御するための機器（制御機器）の交換作業を実施していた。
- 3名で作業前ミーティングは実施していたものの、**具体的な作業手順の確認はしていなかった。**
- 制御機器を交換した後、制御機器底面の差込口に制御用ケーブルを差し込むために手を伸ばしたが、**目視が困難**でケーブル側端子の位置を合わせられず、端子を差し込むことができなかった。
- 被災者は、制御機器底面の差込口を目視で確認するため、横たわって作業を開始した。このとき、保安帽（ヘルメット）を着用していると頭部がスペースに入らなかったため、**保安帽を脱いで作業した。**
- この際、被災者の右こめかみが**高圧ケーブル接続端子に接触**し、感電した。

- 同作業に関する具体的な作業手順書を作成し、作業をルール化した。
- 下請会社を含む関係者全員に対し、同様の事案が発生しないように感電事故の発生について周知した。
- 作業員全員に対し、保安帽の着用や接近限界距離等の徹底について、再教育を実施した。
- 作業手順が変更となった場合は、周囲の状況を踏まえて再ミーティングを実施すること等を再教育した。

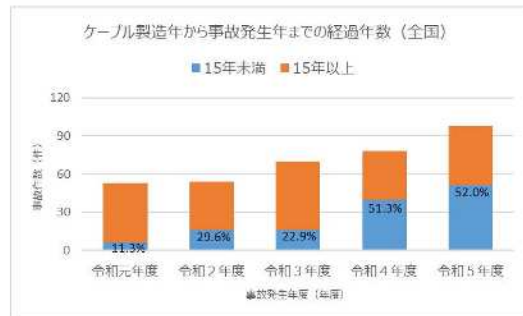
自家用電気工作物設置事業場において、比較的新しい高圧ケーブルが絶縁破壊し、電力会社に供給支障を与えるという波及事故が増加しています。

高圧ケーブルの更新推奨時期は15年^{※3}として管理されている事業場が多く見られますが、高圧ケーブルの絶縁劣化に伴う波及事故のうち、15年未満の高圧ケーブルの割合は、令和元年度から令和5年度まで増加傾向にあります。

図 自家用電気工作物設置事業場における高圧ケーブル絶縁劣化起因の波及事故件数

製造から15年未満の高圧ケーブルに絶縁劣化が発生している主な原因として、独立行政法人製品評価技術基盤機構（NITE）等による調査の結果、水トリー現象（外導トリー）^{※4}によるものと確認されています。

- ・定期的に高圧ケーブルの点検を実施し、劣化の兆候が確認された場合は、更新推奨時期に満たなくても速やかに更新するようお願いいたします。
- ・高圧ケーブルはそれぞれの特性に応じて使用することが重要です。高圧ケーブルの設置に当たっては、その敷設環境を確認し、水の影響がない場合には、設置者のニーズ等に応じてE-Eタイプ（外部半導電層が押出成形）またはE-Tタイプ（外部半導電層がテープ巻き）を選択してください。敷設環境に水の影響がある場合には、品質に関する説明を踏まえてE-EタイプまたはE-Tタイプを選択してください。
