# 安全意識の低下が招いた感電以外の負傷事故

～作業前の準備と確認を十分に行い、検電を励行しましょう～

九州産業保安監督部電力安全課

電気と九州（R4年5月号掲載）

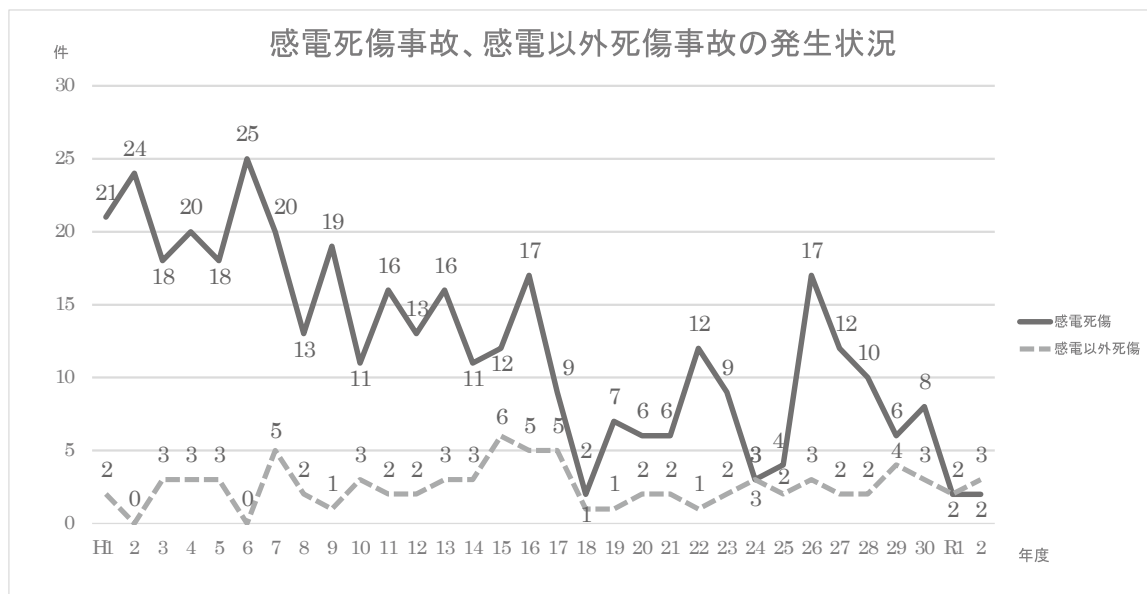
一方、感電死傷事故の発生状況について、もう少し長い期間（30年間）で見ますと、次の表、グラフに示すように減少傾向が認められますが、感電以外の死傷事故については、横ばいの状況です。

| 年度 | H1 | 2 | 3 | 4 | 5 | 6 | 7 | 8 | 9 | 10 | 11 | 12 | 13 | 14 | 15 | 16 | 17 | 18 | 19 | 20 | 21 | 22 | 23 | 24 | 25 | 26 | 27 | 28 | 29 | 30 | R1 | 2 |
|---|---|---|---|---|---|---|---|---|---|---|---|---|---|---|---|---|---|---|---|---|---|---|---|---|---|---|---|---|---|---|---|---|
| 感電死傷 | 21 | 24 | 18 | 20 | 18 | 25 | 20 | 13 | 19 | 11 | 16 | 13 | 16 | 11 | 12 | 17 | 9 | 2 | 7 | 6 | 6 | 12 | 9 | 3 | 4 | 17 | 12 | 10 | 6 | 8 | 2 | 2 |
| 感電以外死傷 | 2 | 0 | 3 | 3 | 3 | 0 | 5 | 2 | 1 | 3 | 2 | 2 | 3 | 3 | 6 | 5 | 5 | 1 | 1 | 2 | 2 | 1 | 2 | 3 | 2 | 3 | 2 | 2 | 4 | 3 | 2 | 3 |
