被害者の過失による公衆の感電負傷事故について

～電気室内の受電設備に人が通れる通路はありませんか～

電気と九州(H27年1月号掲載)

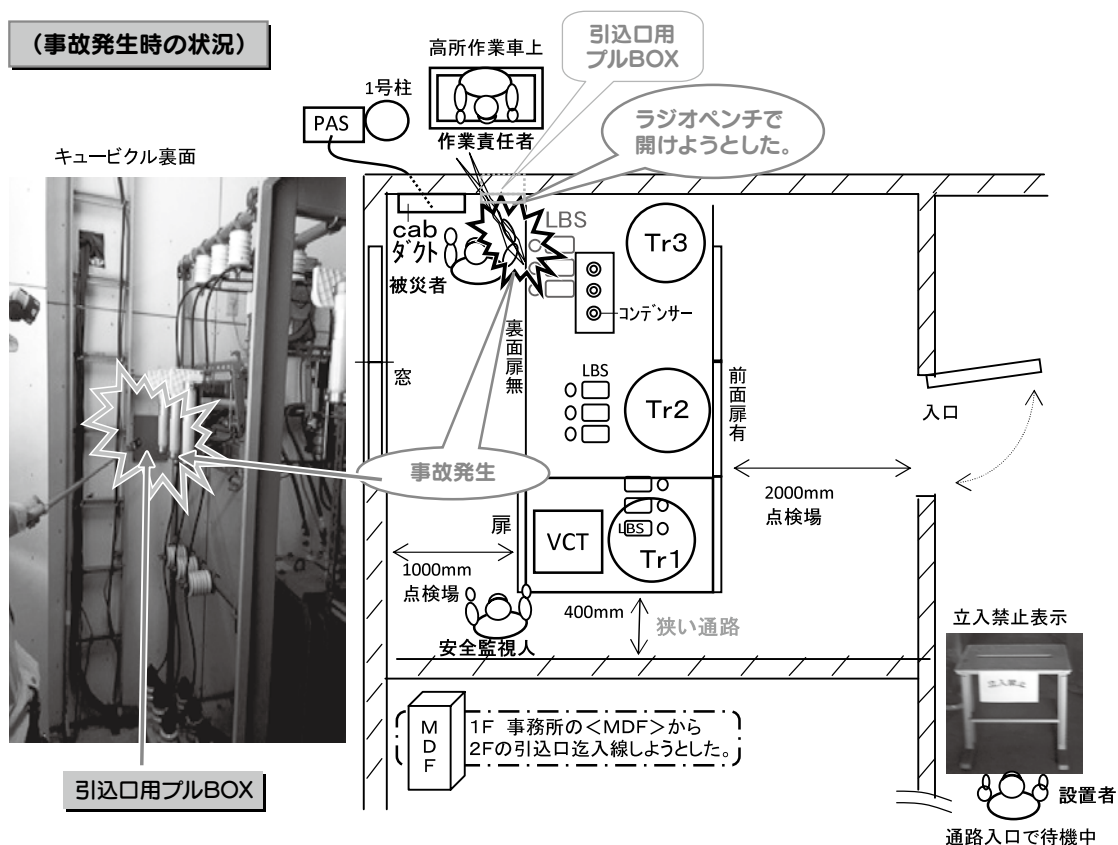
光ケーブル配線工事のため通線作業を行っていたとき、引込口付近で不通過となり、原因究明のため被災者が2階にある電気室内のキュービクル裏側（オープン型）に入り、引込口用プルBOXの蓋をラジオペンチで開けようとしたところ右肘が充電中の進相コンデンサ用LBSヒューズ取付金具（以下、LBSヒューズという。）に接触、感電負傷した。

被災者と安全監視人は、電気室内奥にある引込口用プルBOX内で通線器の詰まった音がしているのを発見し、被災者はキュービクル横の狭い通路を通り、キュービクル裏側（オープン型）まで移動、引込口用プルBOXに到着した。

キュービクル裏側（オープン型）は、電気設備の充電部がむき出しになっており、被災者がLBSヒューズ付近にあった引込口用プルBOXの蓋を開けようと電気室での作業予定にない作業を行い、ラジオペンチがネジに触れた瞬間、右肘が充電中のLBSヒューズに接触、感電負傷し、救急車にて病院へ搬送された。また、感電と同時に地絡継電器が作動し、PAS（気中区分閉器）が正常に開放、波及事故には至らなかった。

- ① 工事業者における安全教育の実施及び設置者はその実施内容を確認する。
- ② 設置者は事前に作業計画書の提出を要請し、関係者（工事業者・電気管理技術者等）と安全会議を設け、作業内容を確認・把握させる。
- ③ 電気室内の充電部付近での作業は、停電作業を基本とし、必ず電気管理技術者に連絡したうえで電気管理技術者の安全管理下で作業を行う。
- ④ 電気室の入出時刻や立入者氏名を記入する鍵の管理台帳を作成し、電気室扉の鍵の管理を強化する。
- ⑤ キュービクル横の狭い通路に施錠付きの柵等を設置し、立入禁止札を掲示する。
- ⑥ 電気室の施錠の徹底と滞熱対策（換気設備の設置等）の検討を行う。
