身勝手な行動が招いた感電負傷事故

電気と九州 (R2年9月号掲載)

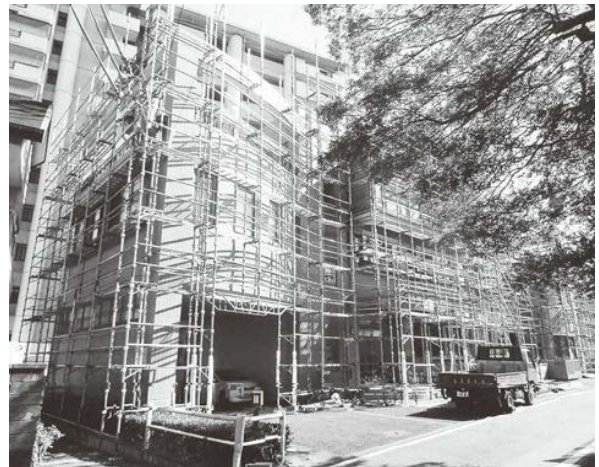
建物外周には作業用足場が組み立てられ、3階外壁に設置されたPASの高圧電線には、1次側・2次側共に絶縁保護シートが設置され、PAS付近の足場の北面と東面には「高圧線危険」「高圧線さわるな」などの警戒標識を掲示して作業を行っていた。

足場の設置状況

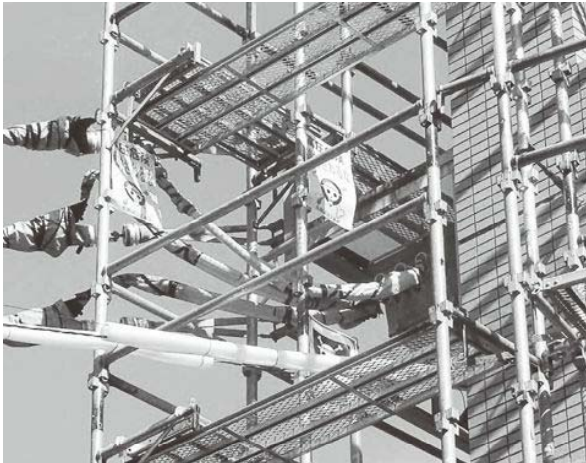
警戒標識

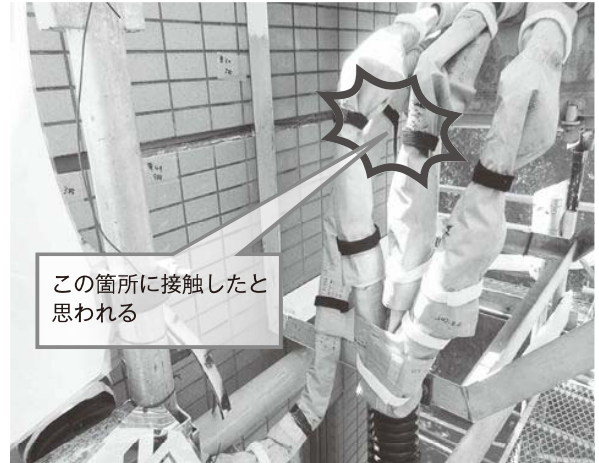
事故当日の午前中、被災者が建物東面2階のサッシ廻りと打継目地のシーリング打替え作業を行っており、立入禁止を指示されたPAS 2 次側付近にて中腰の体勢で行っていたところ、PAS 2 次側と引込ケーブルの接続点付近に接触し、感電した。

同施設管理人より事故発生の連絡を受け急行した主任技術者が、現場の状況を確認したところ、PAS 2 次側と引込ケーブル接続部の保護シートが焦げており、剥がしてみたところ、絶縁用ブチルゴムテープが焦げて一部導体が露出していたが、損傷は見受けられなかった。

- ・被災者は、高圧電線には保護シートが巻いてあり、触れなければ大丈夫と判断し、立入禁止を指示された場所に立入り、高圧電線には触れてはいないと主張しているが、当人の記憶では20cm位まで近づき、作業を行った。
- ・被災者は、汗をかいて電気が流れやすい状況にあり、作業に集中していたこともあって、PASと引込ケーブルの接続部分の絶縁強度が弱い箇所に接触したことにより、感電事故が発生した。

事故発生箇所

- ・ 高圧電線や高圧機器に作業者が近接する作業については、停電した状態で作業を行う。
- ・ 高圧機器に近接するような作業がある場合は、危険箇所に立ち入ることがないように、立入禁止対策を施す。
- ・ 主任技術者として、工事工程で感電が発生する可能性を検討し、安全第一に基づき対策を提案し、必要に応じて立会い、監督を行う。
- ・ 施設設置者として、同様な工事については、事故防止のために打合せ等を実施し安全第一で取り組む。
